## 改善箇所説明図

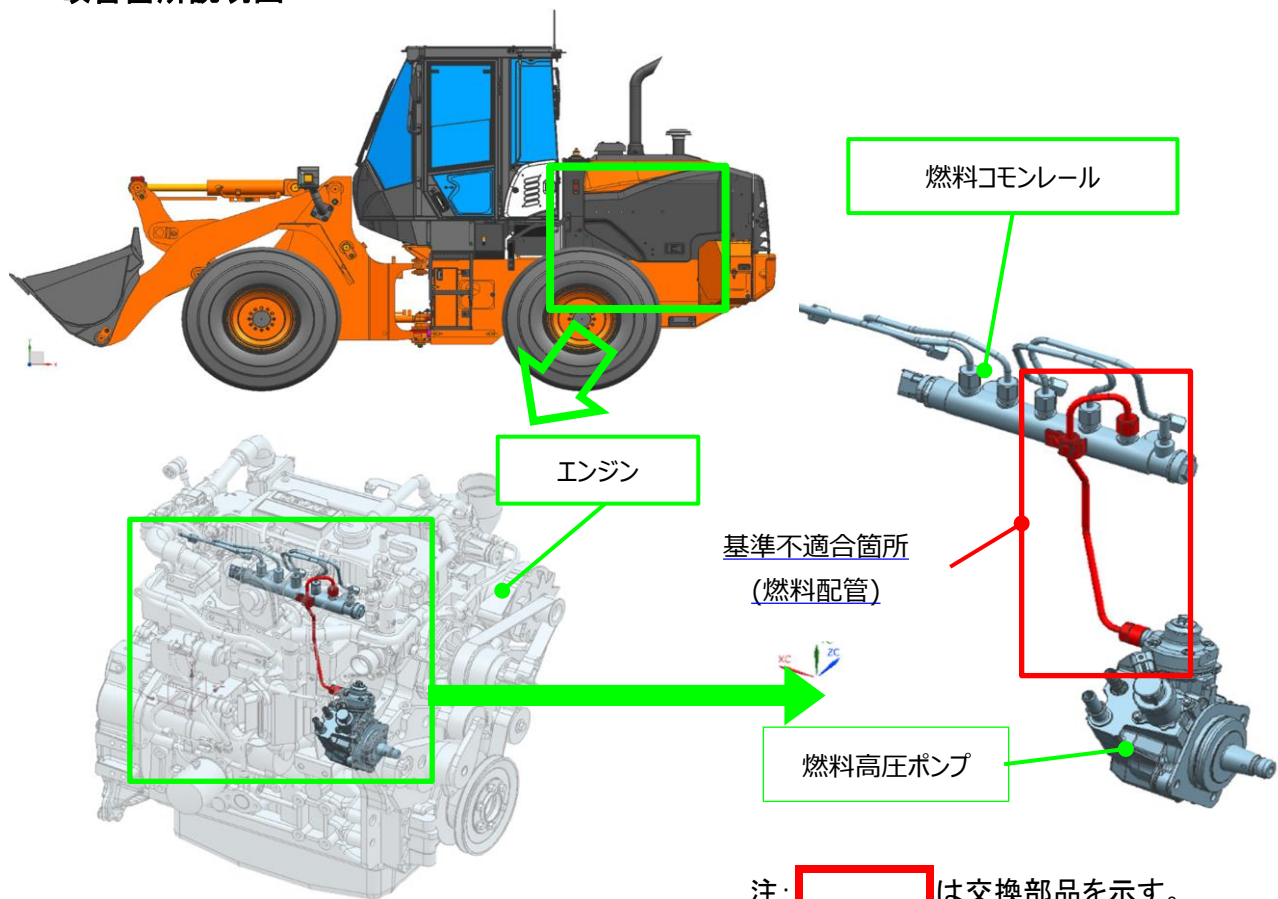
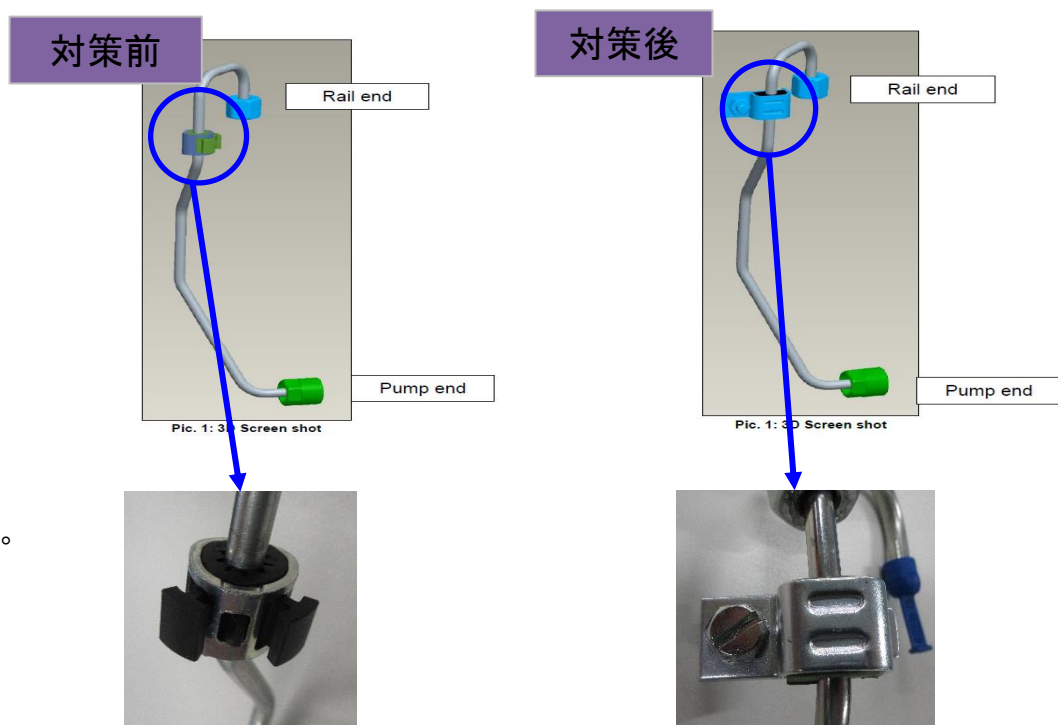
（ショベル・ローダの燃料配管において、配管の構造が不適切なため、作業時の振動により過大な負荷が発生することがある。そのため、そのまま使用を続けると、当該配管が破損し、燃料が漏れるおそれがあり、最悪の場合、エンジン室内の高温部に漏出した燃料が付着し、火災に至るおそれがある。）

改善措置の内容: 全車両、燃料配管を対策品に交換する。
