## 改善箇所説明図

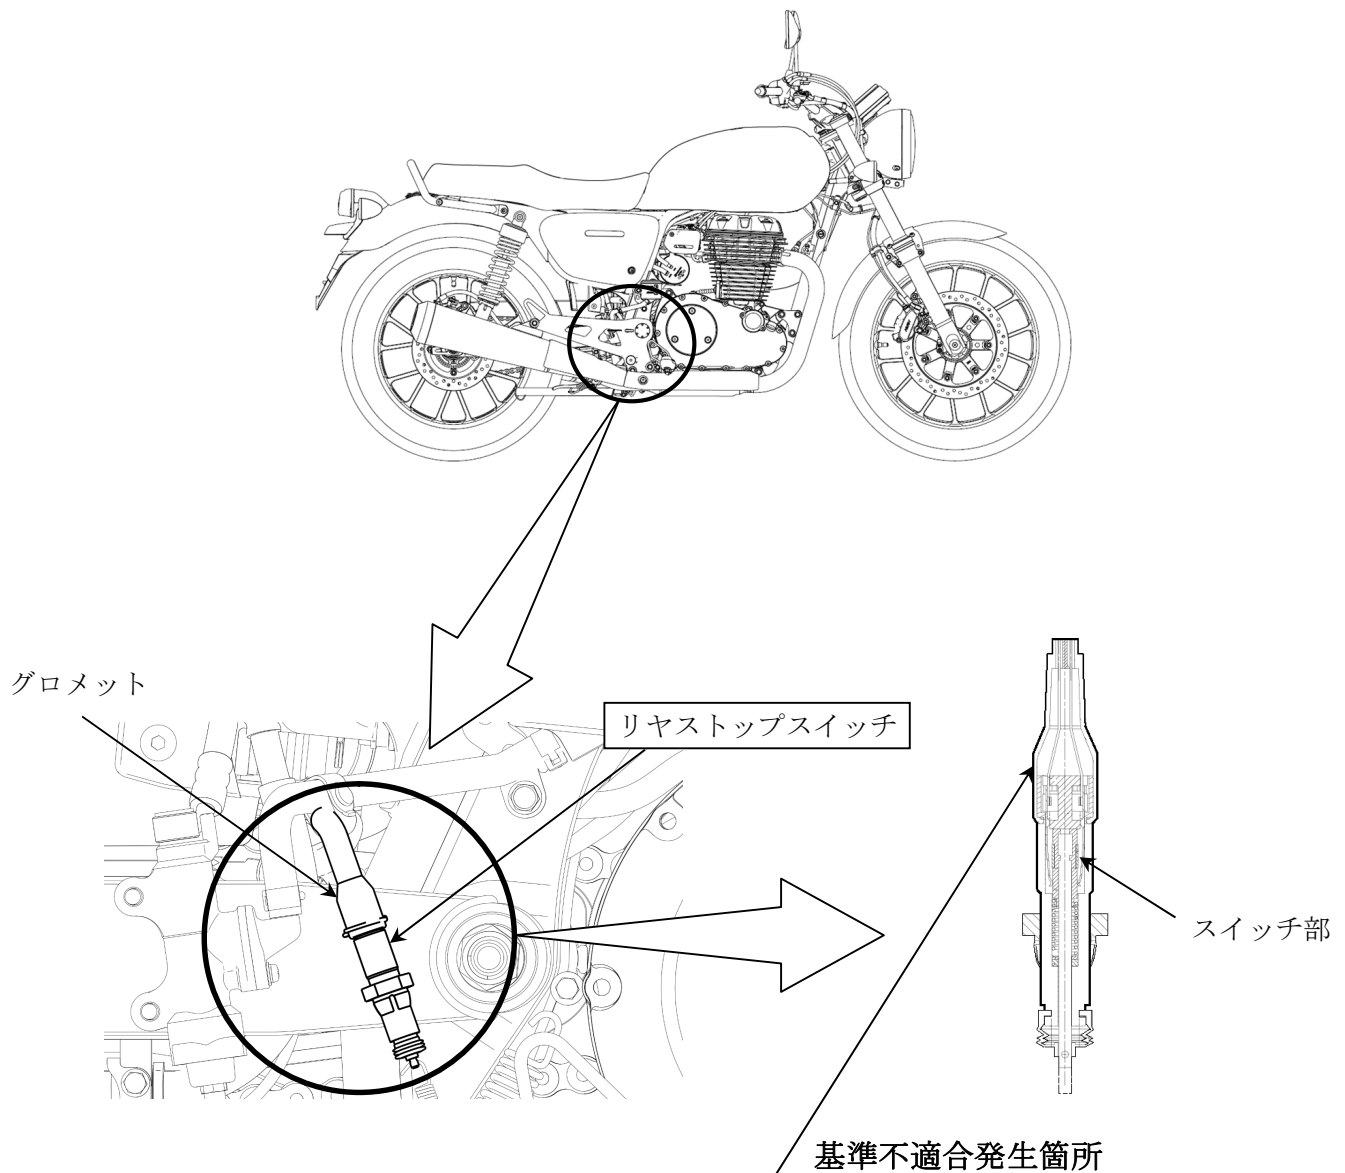
リヤストップスイッチにおいて、防水用グロメット材料の配合が不適切なため、耐久性が不足しているものがある。そのため、オゾン劣化により当該グロメットに亀裂が発生し、スイッチ内部に雨水等が浸入してスイッチ接点部に付着すると、ブレーキペダルを踏まなくても制動灯が点灯し、最悪の場合、スイッチ接点部が導通不良となりブレーキペダルを踏んでも制動灯が点灯しないおそれがある。

全車両、リヤストップスイッチを良品と交換する。

識別：車台番号打刻部付近に赤色の識別ラベルを貼付する。

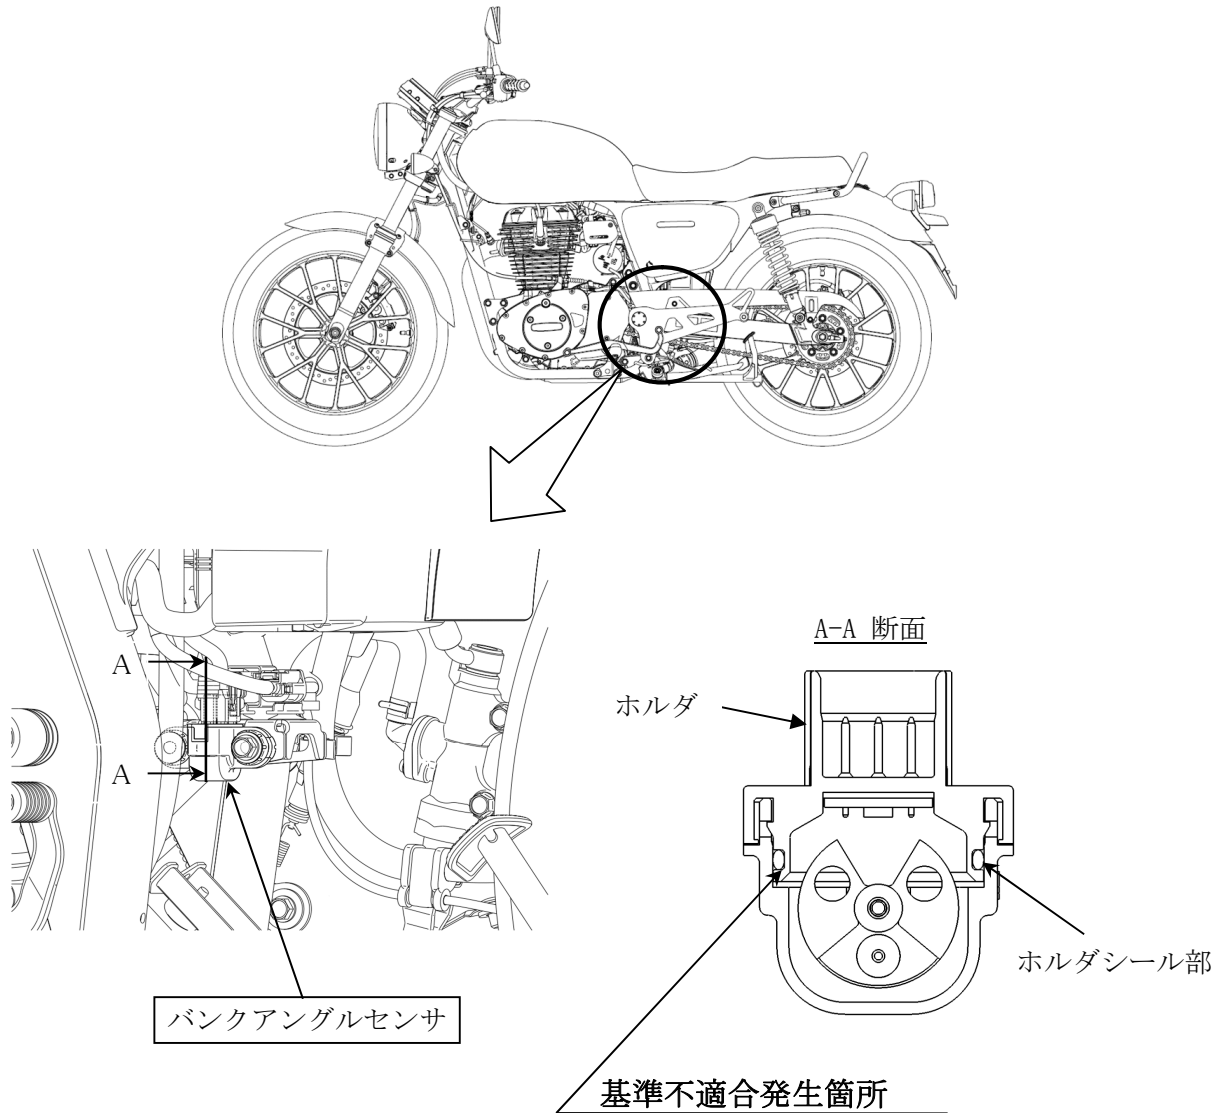
転倒時にエンジンを停止させる装置（バンクアングルセンサ）において、当該センサホルダ部の成形作業および金型管理が不適切なため、ホルダのシール性が不足しているものがある。そのため、雨中走行等によりセンサ内部に水が浸入すると、センサ内部の基板回路が短絡し、転倒状態と誤検知して、走行中にエンジンが停止するおそれがある。

全車両、バンクアングルセンサを良品と交換する。

識別：車台番号打刻部付近に白色の識別ラベルを貼付する。
