## 改善箇所説明図

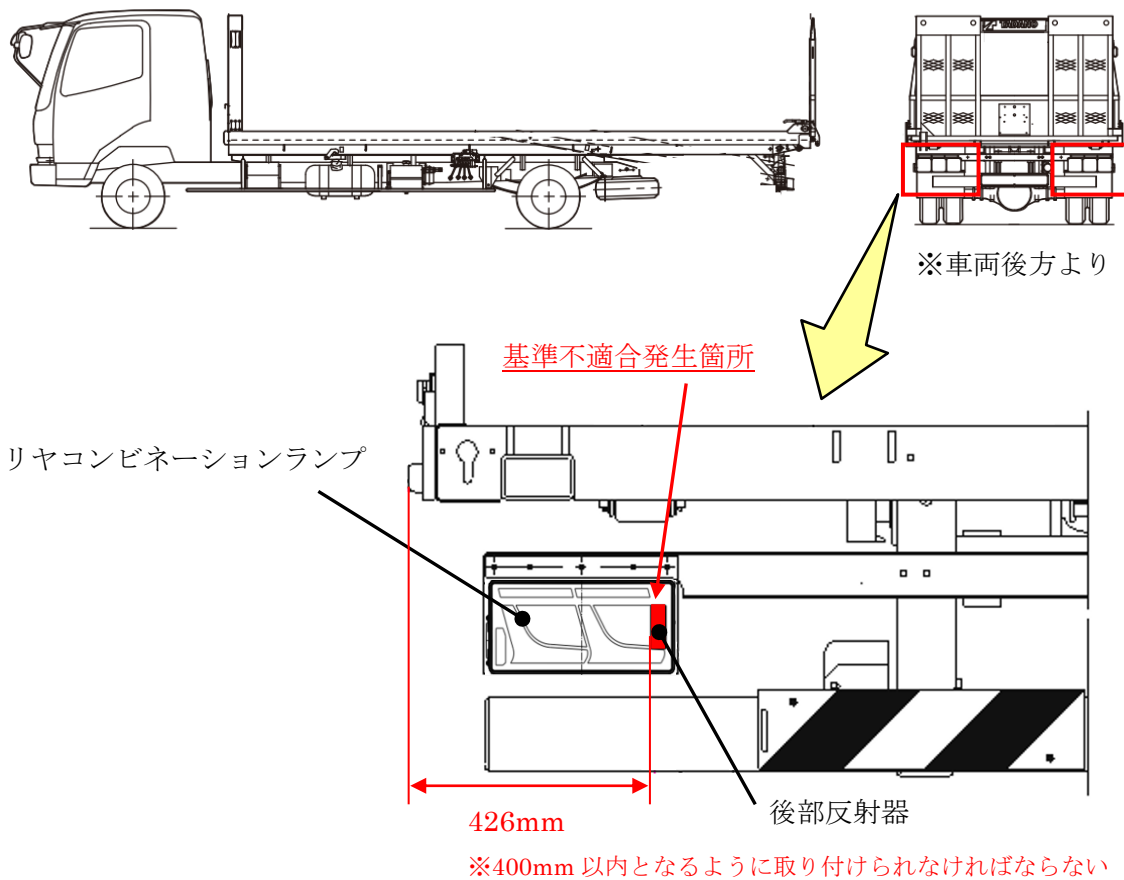
車両運搬車のリヤコンビネーションランプ一体型の後部反射器において、当該ランプの後部反射器の位置が異なることを認識せずに取り付けたため、後部反射器の取り付け位置が道路運送車両の保安基準に適合しない。

全車両、適合した位置に後部反射器を追加する。
