## 改善箇所説明図

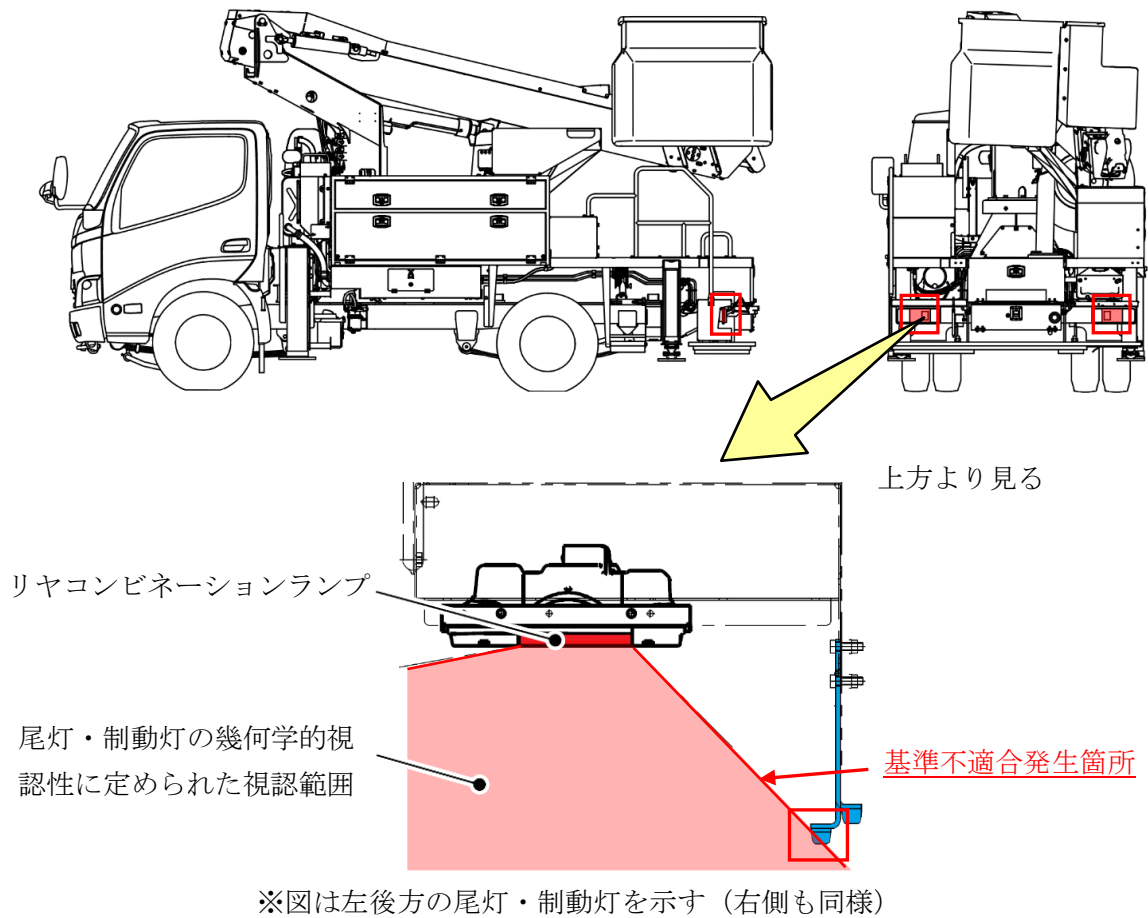
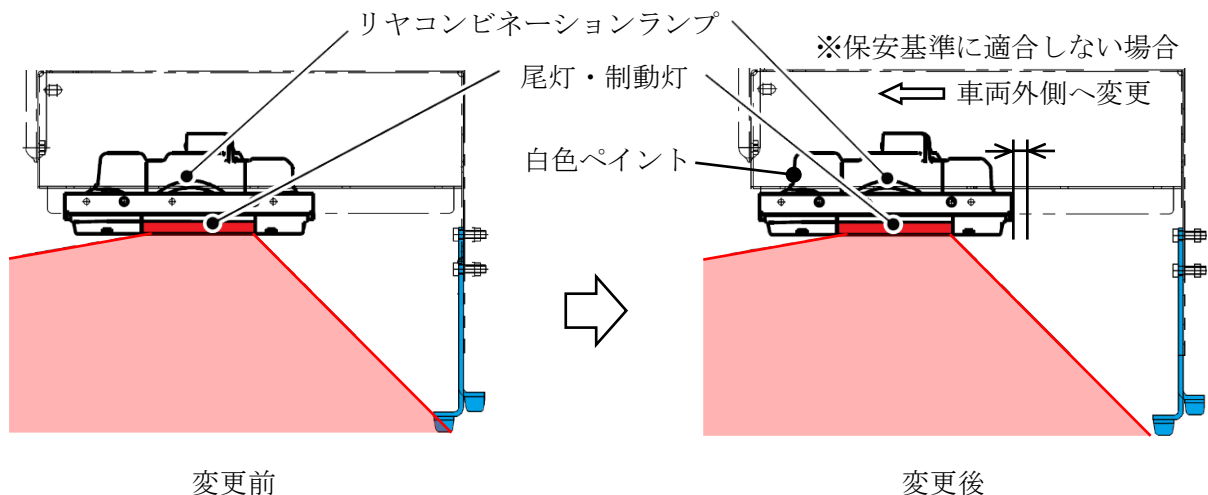
高所作業車において、リヤコンビネーションランプの取り付け位置が不適切なため、尾灯および制動灯の視認範囲が道路運送車両の保安基準に適合しないおそれがある。

全車両、尾灯および制動灯の視認範囲を測定し、保安基準に適合しない場合はリヤコンビネーションランプの取り付け位置を車両外側に変更する。

識別：リヤコンビネーションランプに白色ペイントを行う。
