# 改善箇所説明図

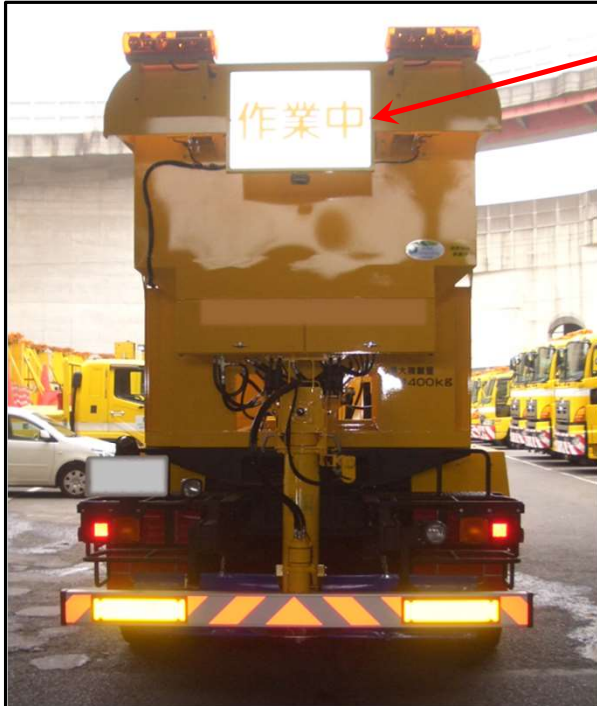
改善前

後方標識板（白色反射）  
基準不適合発生箇所

凍結防止剤散布車、散水車及びロータリ除雪車のその他の灯火等において、オプション設定時の法規確認が不十分であったため、後方標識板の反射光の色が白色であり、保安基準に適合しない。

全車両、白色部が反射しない後方標識板に交換する。

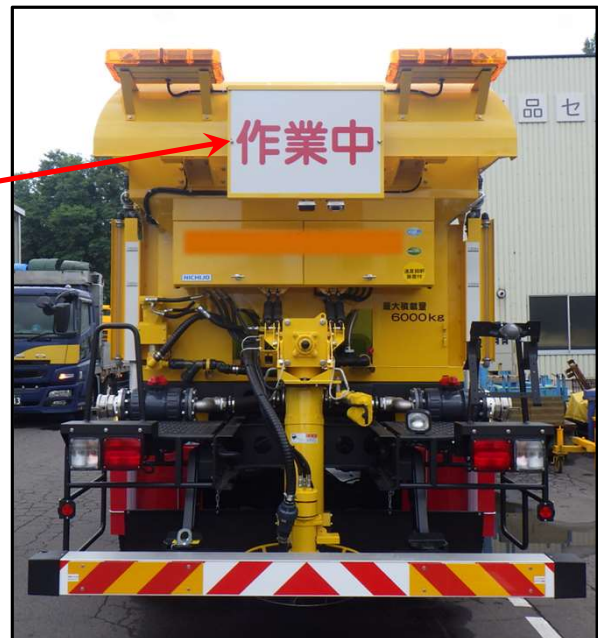
改善後

後方標識板（白色）

識別： 改善実施済車は、後方標識板の色（反射無し）で判断できるため特別な識別表示は行わない。
