## 改善箇所説明図①

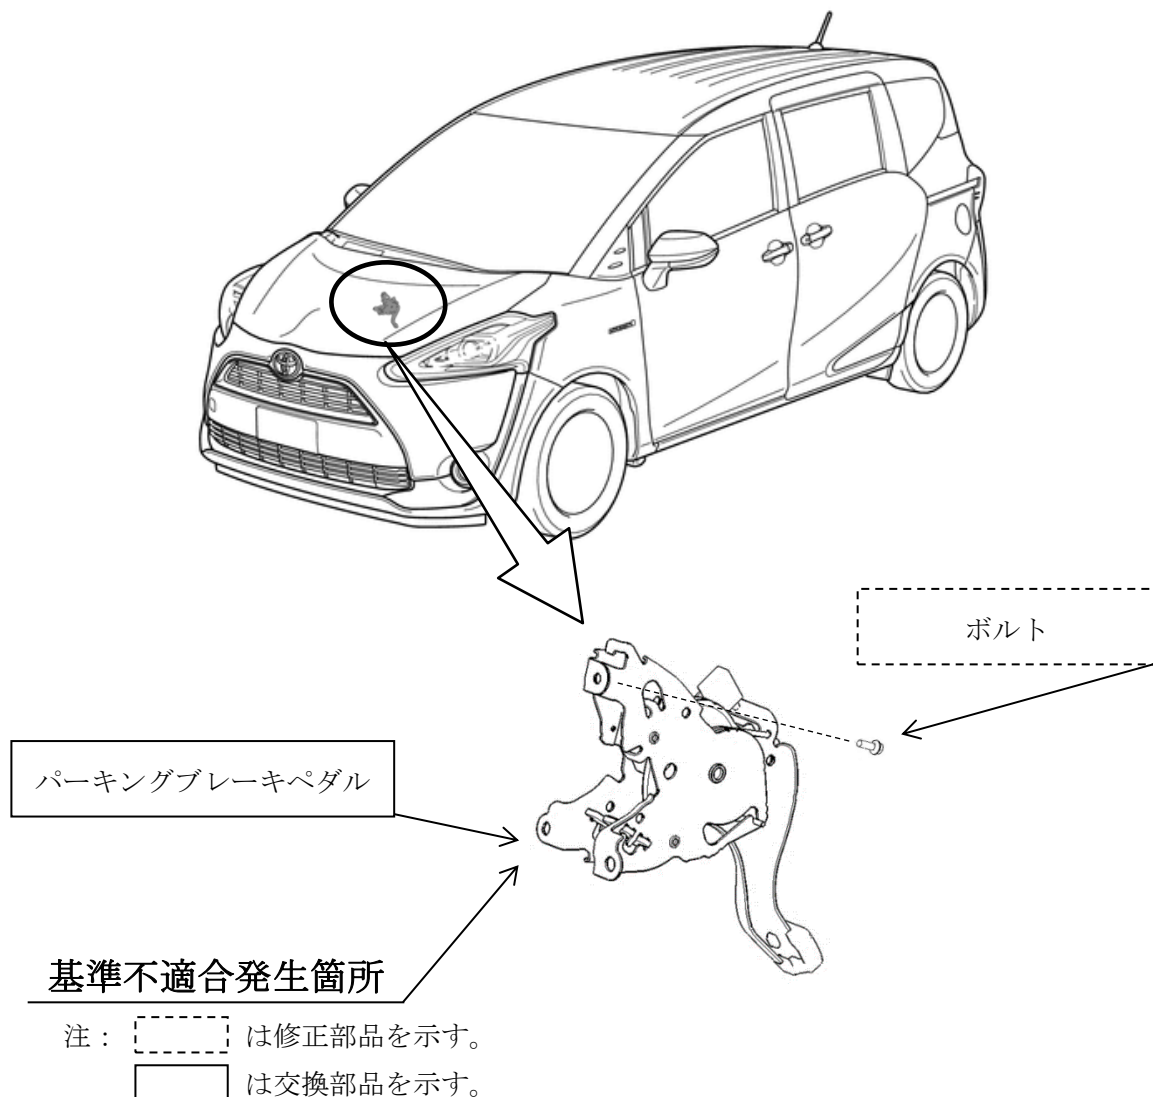
足踏み式パーキングブレーキにおいて、ペダルをボデーに固定するボルトの締付トルク指示が不適切なため、締結力が不足しているものがある。そのため、使用過程で当該ボルトが緩んで脱落し、最悪の場合、パーキングブレーキの操作ができなくなるおそれがある。

全車両、当該ボルトの締付状態を点検し、緩みのあるものは適正トルクで増し締めし、脱落しているものはパーキングブレーキペダルを新品に交換し当該ボルトを適正トルクで締付ける。

識別：改善済車両には車台番号打刻のハイフン後1桁目上部に黄色ペイントを塗布する。

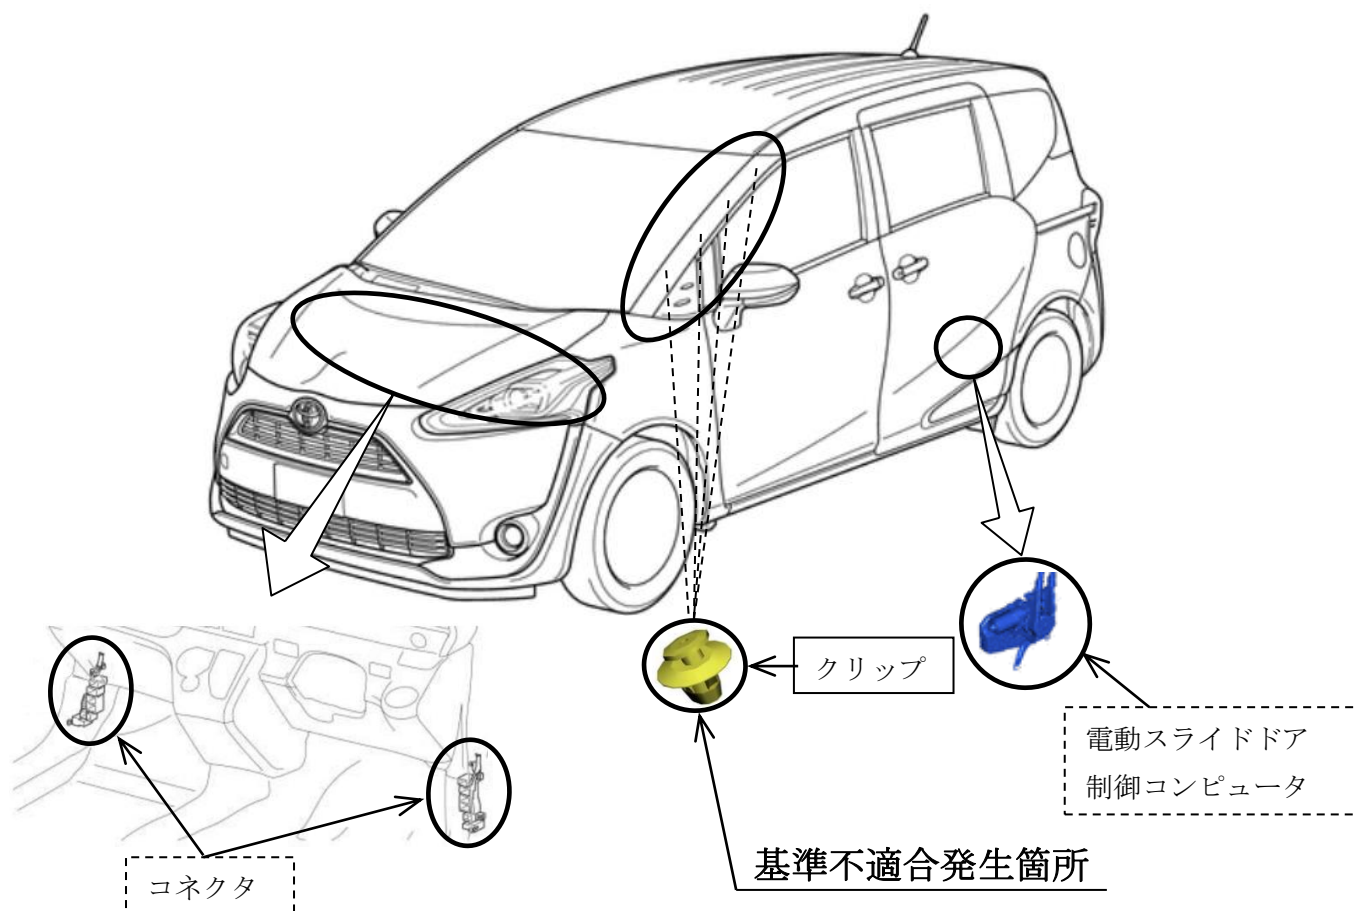
## 改善箇所説明図②

フロントピラーガーニッシュ取付部において、取付用クリップの防水耐久性が不十分なため、経年により車室内に浸水して、電装品のコネクタが被水し短絡することがある。そのため、電動ドアロック等の作動不良や、最悪の場合、電動スライドドア装着車は走行中にスライドドアが開くおそれがある。

全車両、フロントピラーガーニッシュ取付用クリップを対策品に交換し、電動スライドドア装着車は、電動スライドドア制御コンピュータのプログラムを対策仕様に修正する。また、コネクタに被水跡がある場合は、グリスを塗布する。

識別：改善済車両には車台番号打刻の左下部に黄色ペイントを塗布する。
