# 改善箇所説明図

【改善箇所】 車両EVシステム制御装置（VCU）の制御プログラムの変更

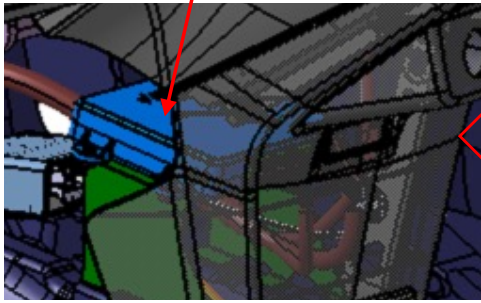
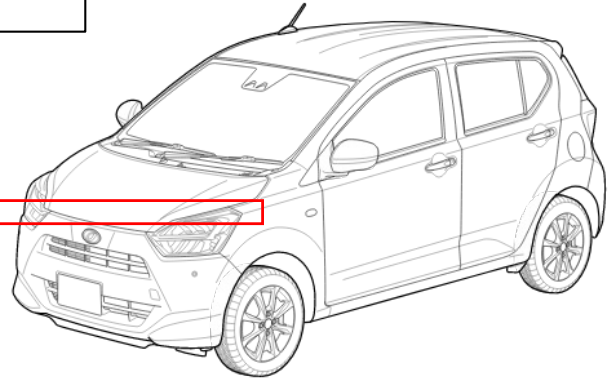
【車室内】

車両EVシステム制御装置（VCU）のソフトウェア

電気自動車に改造した車両において、電動機の高速回転時における制御装置の制御が不適切なため、高速走行中の再加速時に、制御装置のフェール機能が作動し、走行不能になる可能性がある。

全車両、車両EVシステム制御装置(VCU)のソフトウェアで対策し、対策プログラムに書き換えたVCUと部品交換する。

運転者席側シート下の車台番号打刻2桁目の下側に黄色ペイントを塗布する。
