## 改善箇所説明図

【不具合の内容】

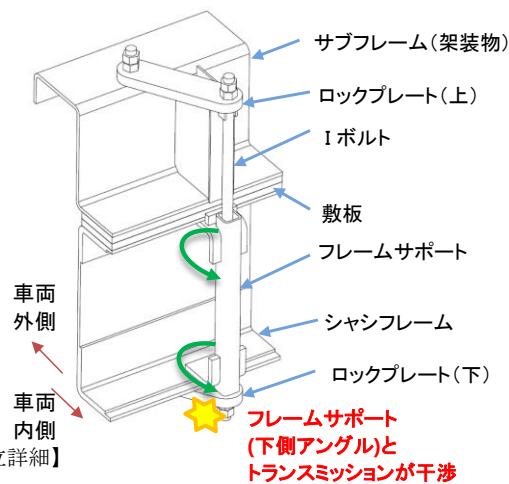
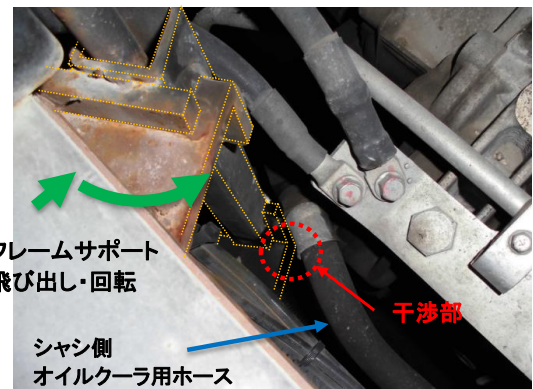
対象部位  
固縛装置(第一固縛)

脱着装置付きコンテナ自動車のシャシフレームと架装物を連結する固縛装置において、  
①ボルトの締付トルク管理が不適切なため、締付トルクが不足しているものがある。  
②フレームサポートの設計検討および施工管理が不十分なため、フレームサポートが回転することがある。  
そのため、そのままの状態で使用を続けると、オイルクーラー用油圧ホースとフレームサポートが干渉してミッションオイルが漏れ、最悪の場合、トランスミッションが焼き付き、走行不能となるおそれがある。

全車両、Iボルトのガイドを追加し、構造変更した対策型フレームサポートに交換し、規定トルクで締付ける。
