## 改善箇所説明図

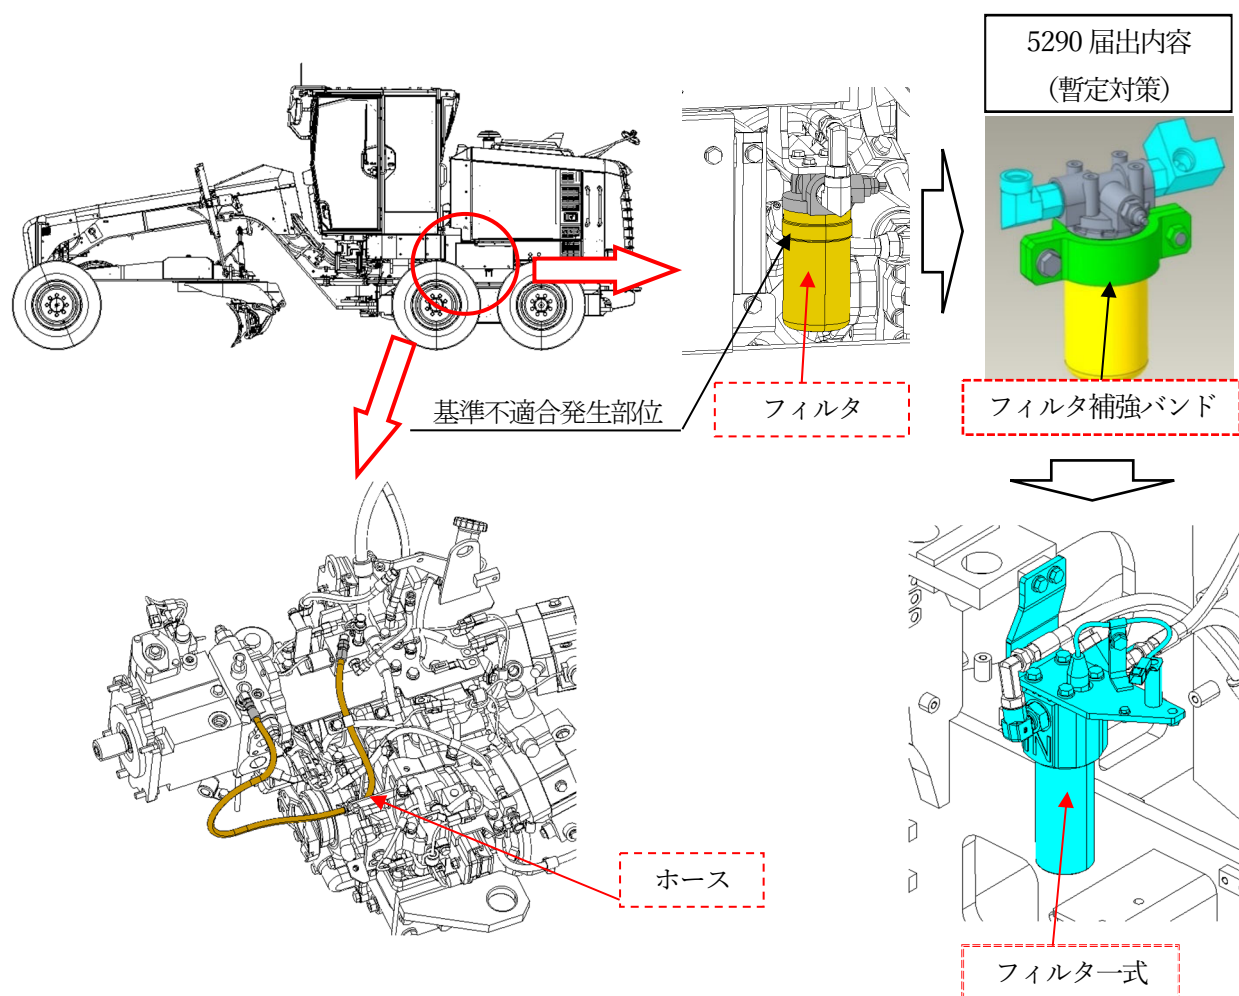
注：   は交換部品を示す。

グレーダにおいて、静油圧変速機のピーク圧の検計が不十分なため、車両が停止する前に前後進切換スイッチを切り換える操作を行うと、油圧回路内に許容圧力を超える圧力がかかる場合がある。そのためそのまま使用を続けると、フィルタが破損して作動油が漏れ、走行不能に至るおそれがある。

- ① コントローラのプログラムを書き換える。
- ② フィルター一式を対策品に交換する。
- ③ 一部のホースを対策品に交換する。
- ④ フィルタ変更に伴う取扱説明書を改訂する。

識別：フィルタの形状で識別する。
