## 改善箇所説明図

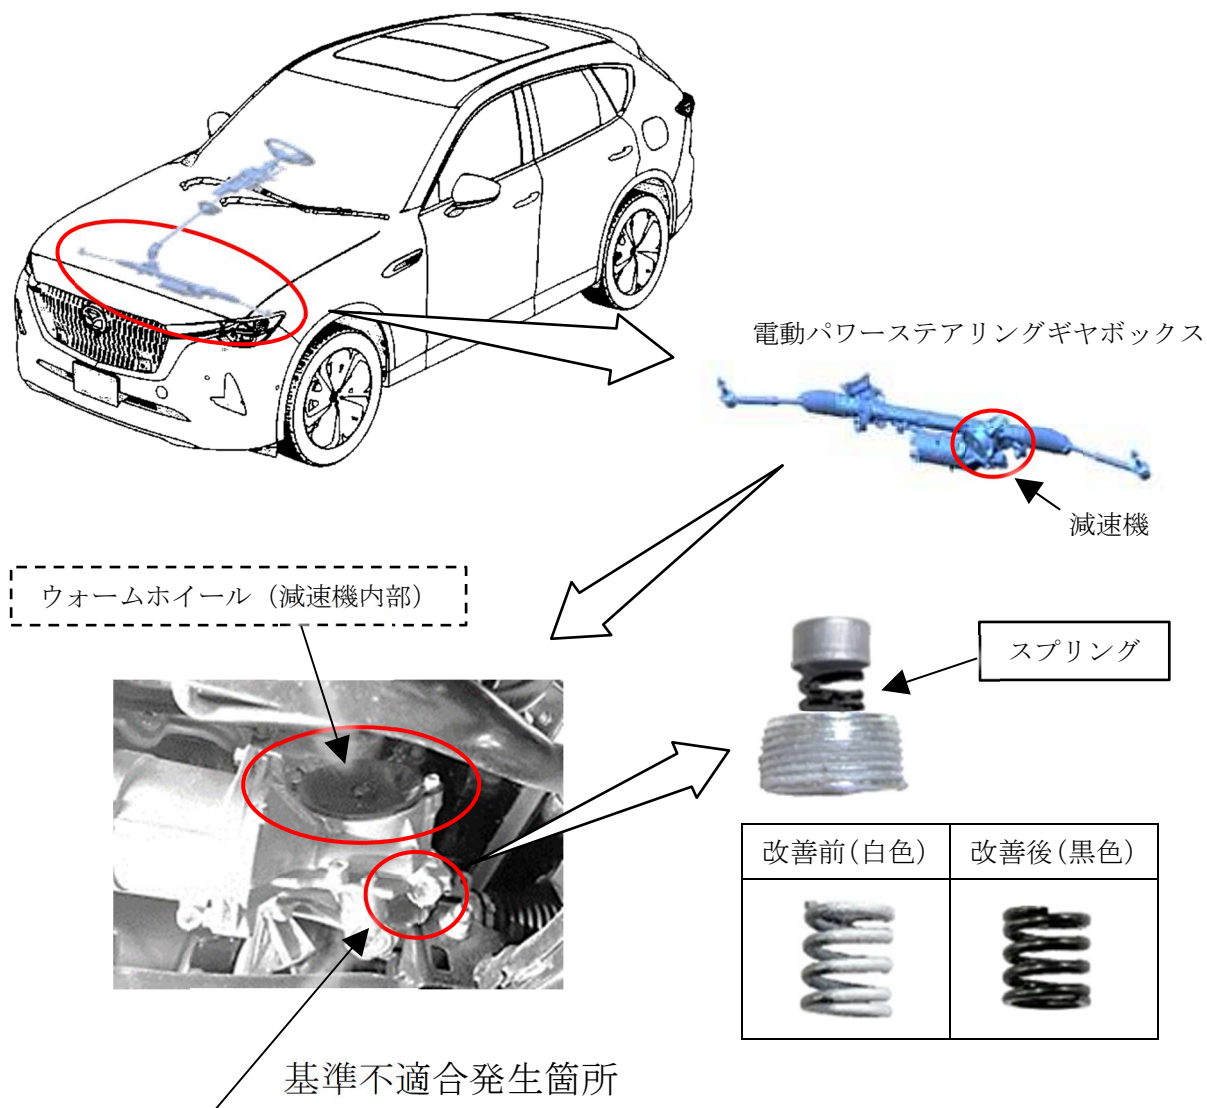
電動パワーステアリングギヤボックスにおいて、ギヤ同士の噛み合わせ荷重設定が不適切なため、噛み合い部に塗布したグリースが押し出され、摺動抵抗が増加する。そのため、ステアリングを操作するときの操作力が増大するおそれがある。

全車両、ギヤを噛み合わせるためのスプリングを対策品に交換する。また、押し出されたグリースをウォームホイールの噛み合い部に塗り直す。

識別：車台番号打刻のハイフン後一番目の数字上部に黄ペンを塗布する。
