# 改善箇所説明図

## 基準不適合発生箇所

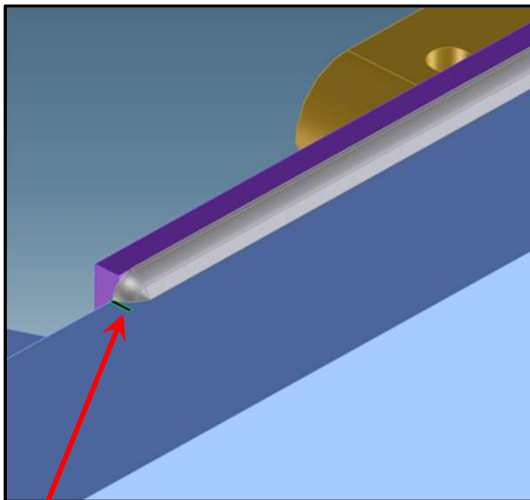
改善前

亀裂 基準不適合発生箇所

ロータリ除雪車の車枠において、車枠強度が不足しているため、車枠に亀裂が発生することがある。  
そのため、そのまま使用を続けると、亀裂が進行し、最悪の場合、車枠が折損するおそれがある。

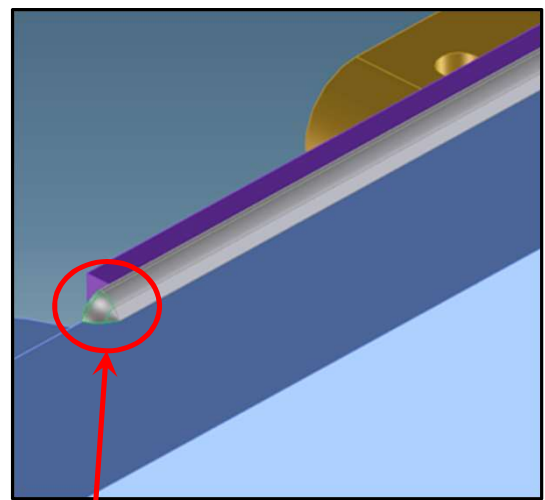
改善後

亀裂を溶接補修

恒久措置の検討に時間を要することから、暫定措置として全車両、当該部の亀裂の有無を確認する。

なお、上記結果より亀裂が確認された場合は、溶接補修を実施する。

また、亀裂が確認されなかった車両は、稼働状況を考慮した日程で亀裂の有無の確認を実施し、亀裂が確認された場合は、溶接補修を実施する。
