## 改善箇所説明図

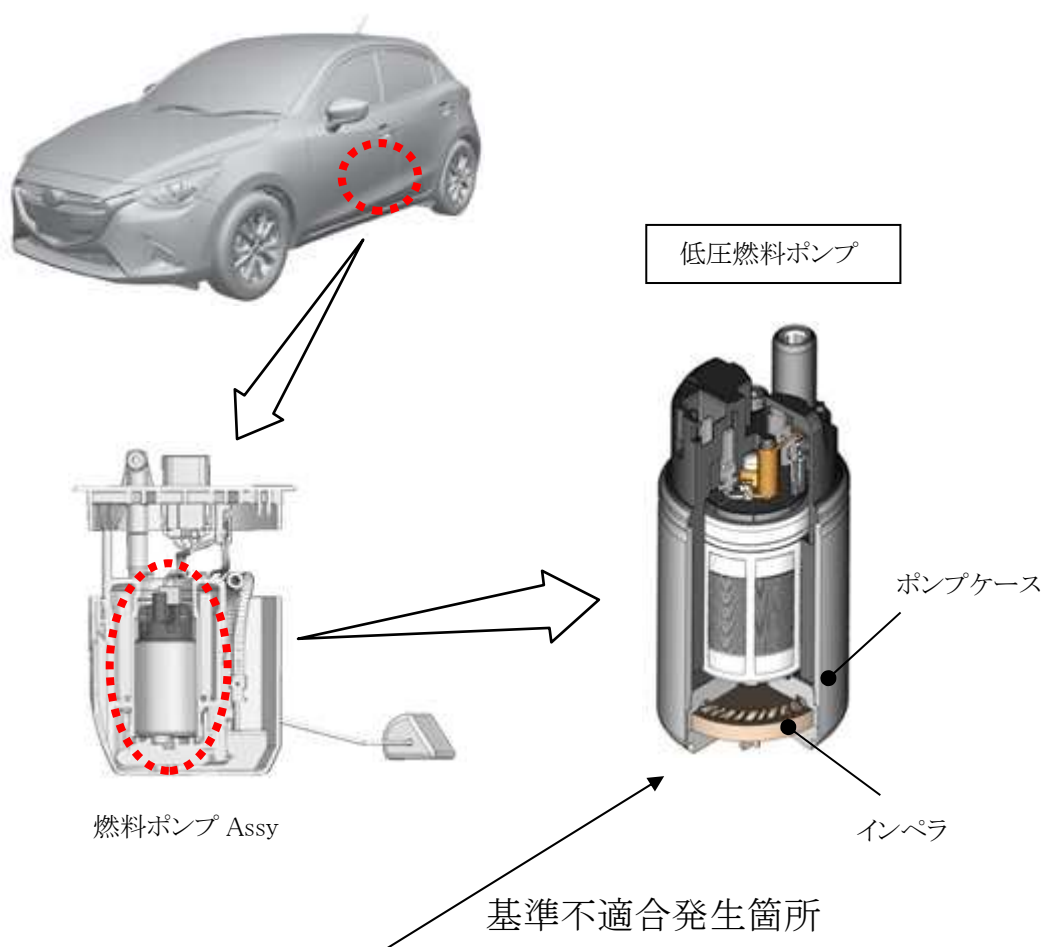
ガソリンエンジン車の低圧燃料ポンプのインペラ（樹脂製羽根車）において、成形条件が不適切なため、樹脂密度が低くなって、燃料により膨潤して変形することがある。そのため、インペラがポンプケースと接触して低圧燃料ポンプが作動不良となり、最悪の場合、走行中エンストに至るおそれがある。

全車両、低圧燃料ポンプを対策品に交換する。なお、修理部品の準備に時間を要することから、部品の準備ができ次第、改めて案内する。

識別： 車台番号打刻のハイフン後一番目の数字上部に黄ペンを塗布する。

Abarth 124 Spider はリレー&フューズブロック・アッパカバーの裏に黄ペンを塗布する。
