## 改善箇所説明図

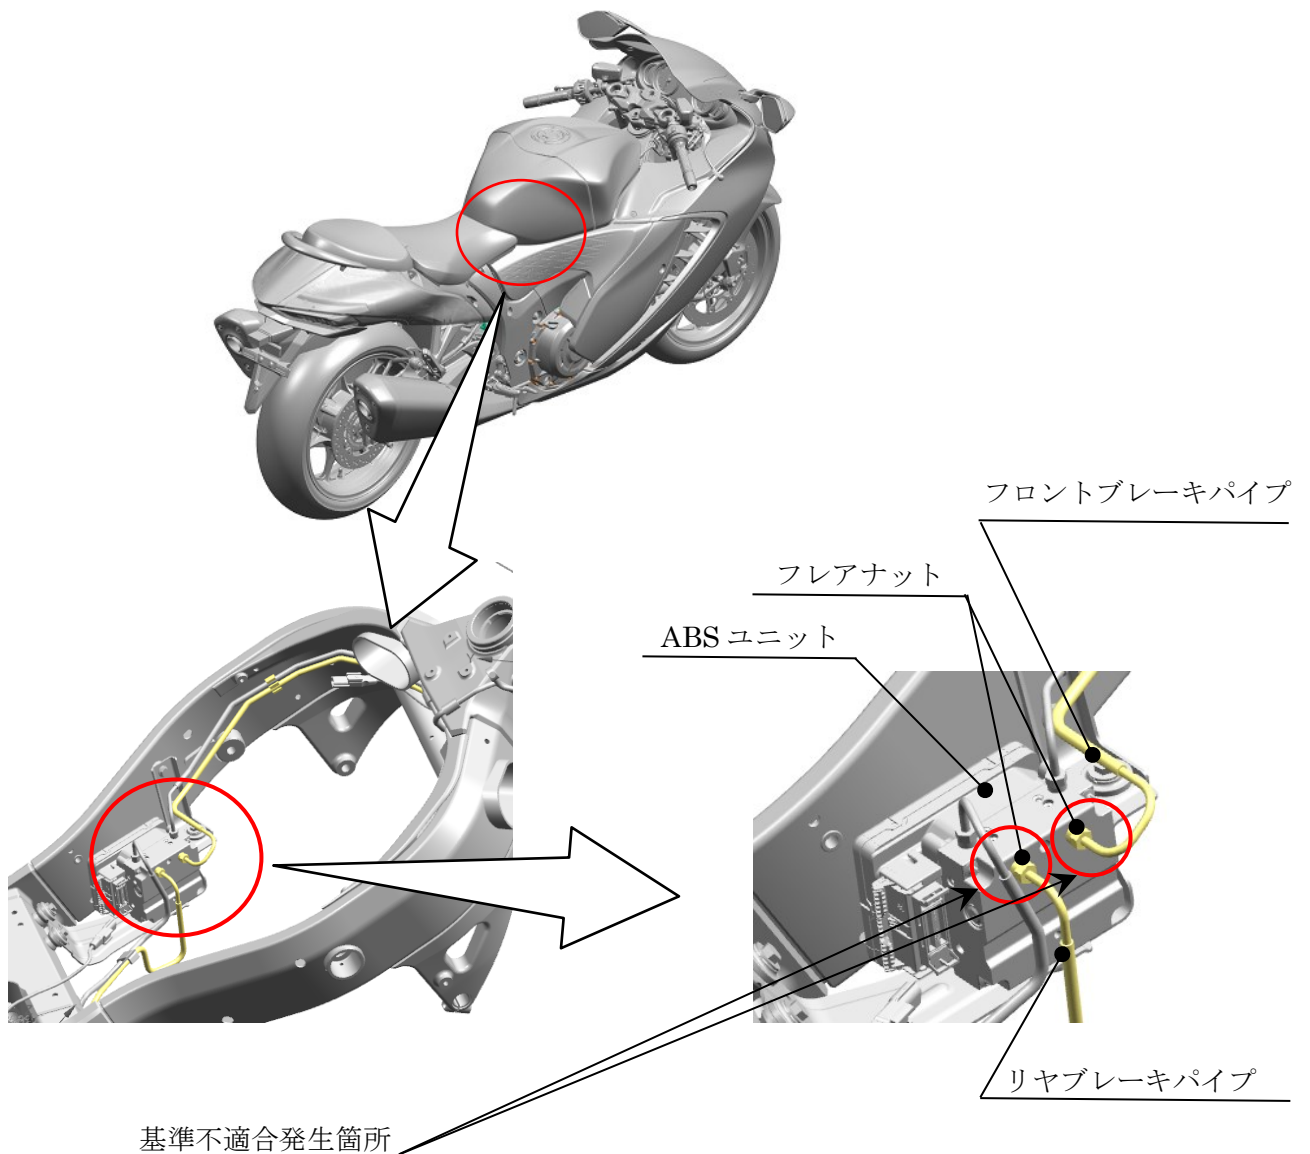
ブレーキの配管において、ABSユニットにブレーキパイプを締結するフレアナットの締付作業が不適切なため、当該ナットの締付トルクが不足しているものがある。そのため、そのままの状態で使用を続けると、最悪の場合、当該ナットが緩んでブレーキ液が漏れ、制動距離が伸びるおそれがある。

全車両、当該フレアナットを正規のトルクで締付ける。なお、ブレーキ液が漏れている場合は、ブレーキ液量を点検し、不足していればブレーキ液を規定量まで補充する。

識別：車枠の車台番号打刻部近傍に、黄色のシールを貼付する。
