## 改善箇所説明図

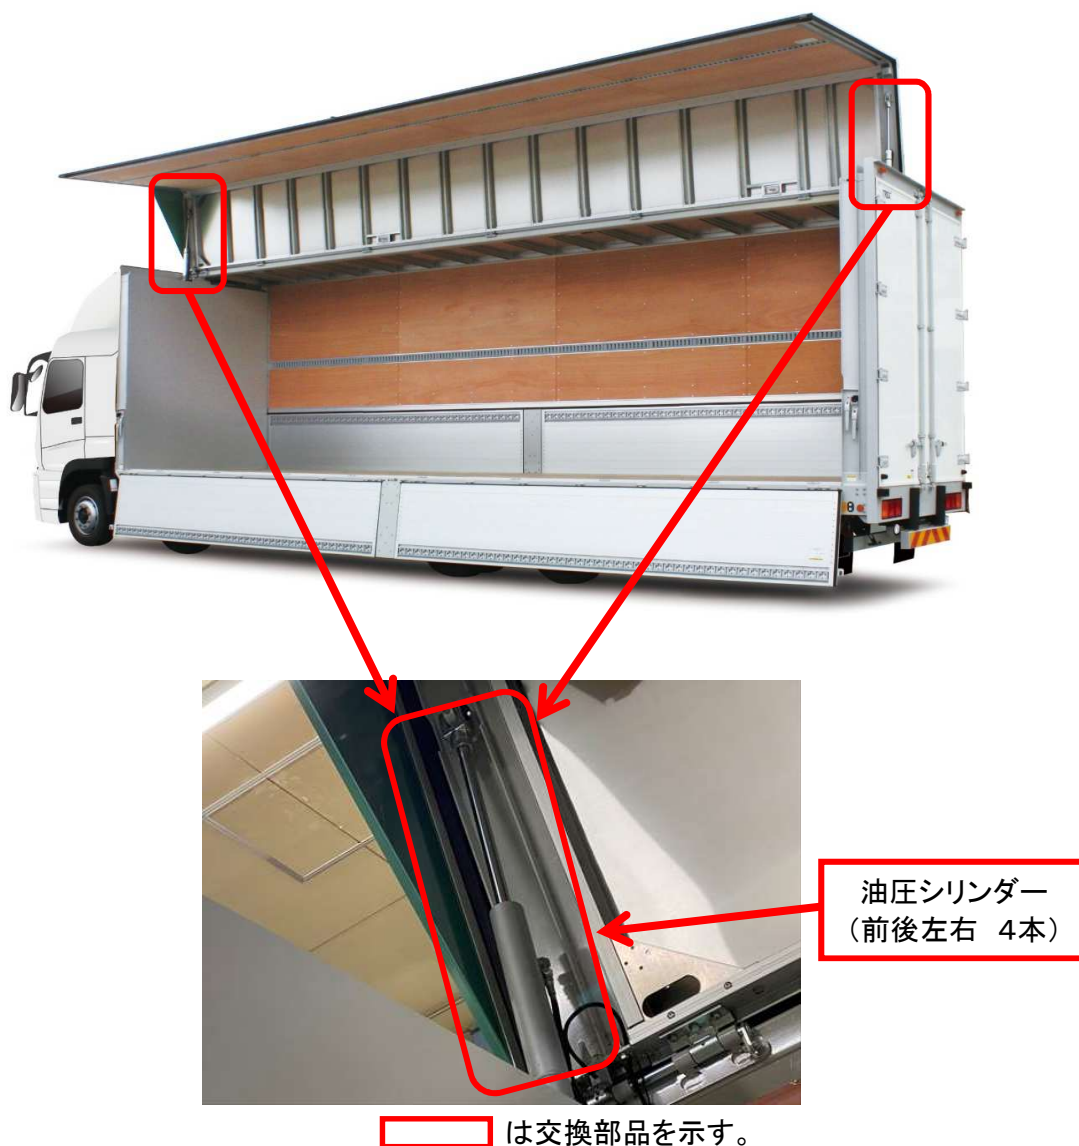
ウイング車の荷台において、油圧シリンダーのピストン部のシール構造が不適切なため、油圧が上げ側から下げ側(=ピストンロッド側)へ抜けることがある。そのため、ウイング開放時にウイングが下がり、最悪の場合、荷物の積み降ろし時に負傷するおそれがある。

全車両、油圧シリンダーを対策品に交換する。
