## 改善箇所説明図

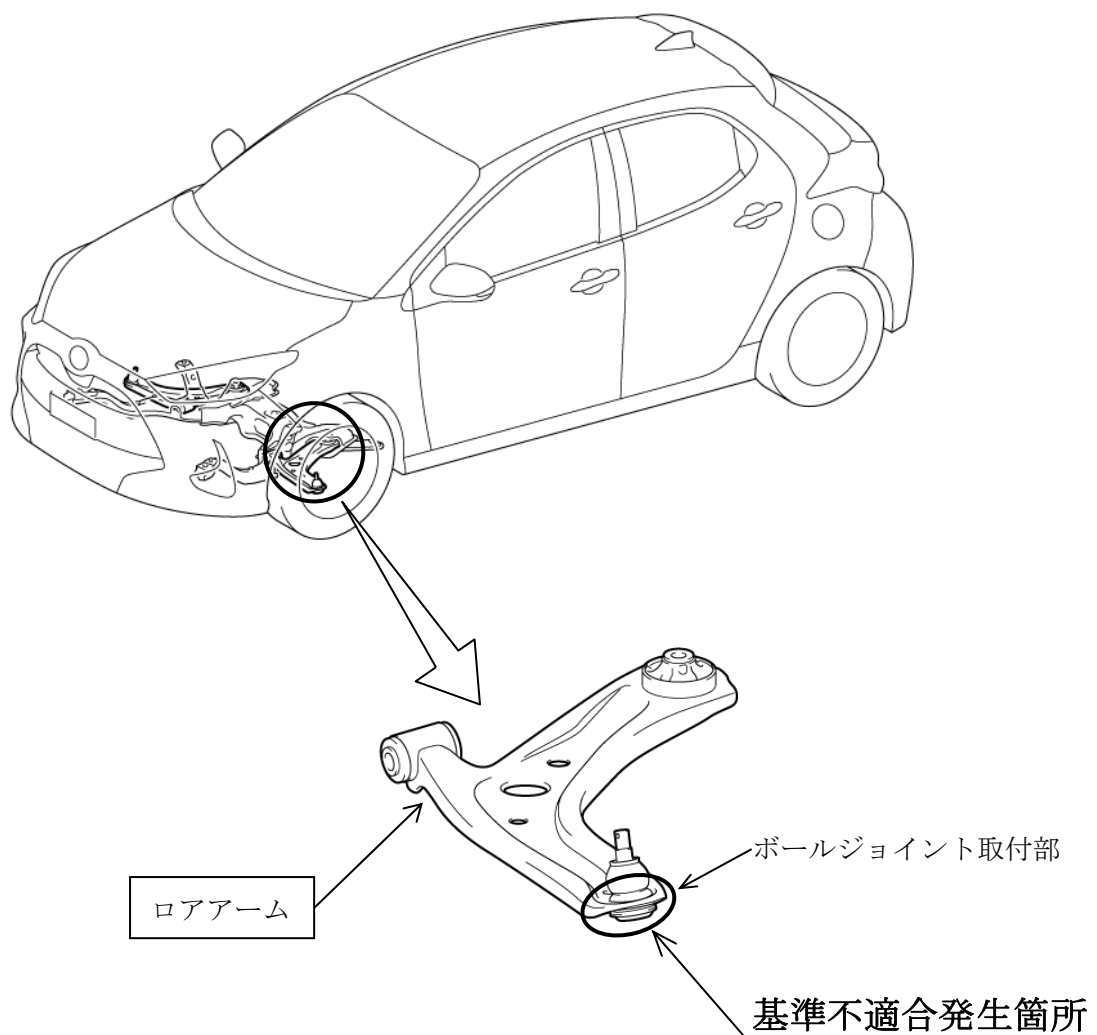
注：□ は交換部品を示す。

前輪ロアアームのボールジョイント取付部において、使用環境に対する耐久性の検討が不十分なため、降雪地域で融雪剤が頻繁にかかると、腐食して亀裂が生じることがある。そのため、そのまま走行を続けると亀裂が進展し、最悪の場合、ロアアームが破断し、ボールジョイントが脱落して走行不能となるおそれがある。

全車両、左右ロアアームを対策品に交換する。なお、交換用部品の準備に時間を要することから、部品の準備ができ次第、使用者に改めて案内し対策品に交換する。

識別：改善済車両には車台番号打刻位置のハイフン後2桁目の下に黄色ペイントを塗布する。
