## 改善箇所説明図

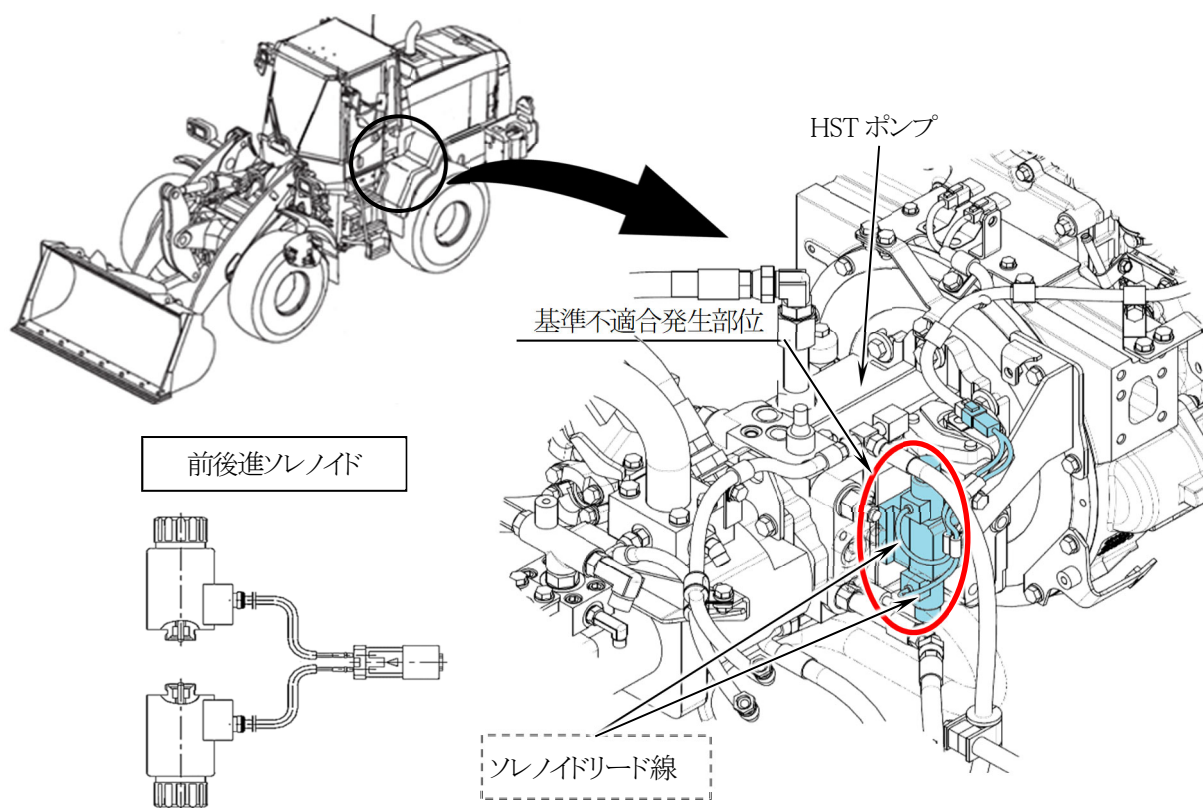
注   は交換部品を   は取り回しを変更する配線を示す。

ショベル・ローダの静油圧変速機において、前後進ソレノイドへの雨水等の浸入に対する検討が不十分で、ソレノイドリード線の取出し向きの指示が無いため、リード線が上向きに取り付けられているものがある。そのためそのまま使用を続けると、取り出し口に付着した雨水等がソレノイド内部に浸入し発錆することで、最悪の場合、リード線が断線して走行不能になる。

- ① 前後進ソレノイドを新品に交換する。
- ② 一部のソレノイドリード線の取り回しを変更する。

識別: オペシートの後方のヒューズカバー裏側にピンク色のペイントを塗布する。
