# 改善箇所説明図

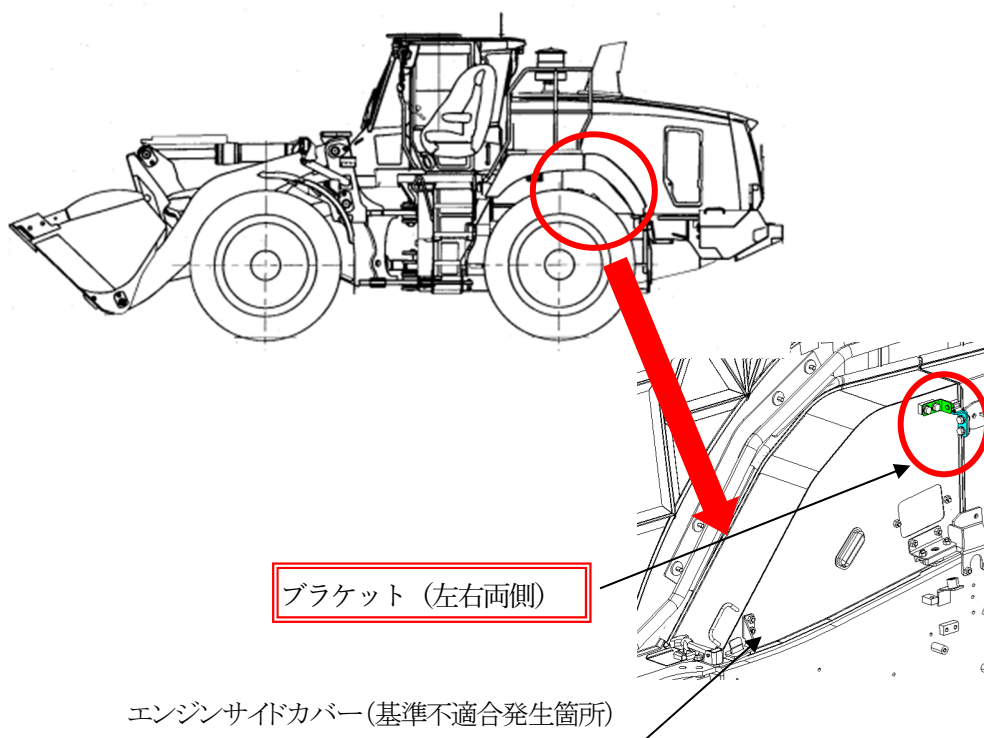
ショベル・ローダのエンジンサイドカバーの構造が不適切なため、サイドカバーを固定するピンがラッチに正常に嵌らない場合がある。そのためそのまま使用を続けると、稼働時の振動等でピンがラッチから外れ、最悪の場合、サイドカバーが車体から脱落するおそれがある。

①ピンがラッチに嵌る対策ブラケットに交換する。

②ブラケット変更に伴う取扱説明書を改訂する。

識別:ブラケットの形状で識別する。
