# 改善箇所説明図

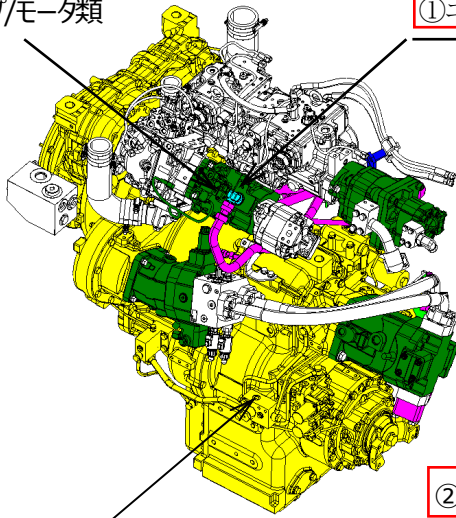
ポンプ/モータ類

①エルボ（基準不適合発生箇所）

ショベル・ローダの油圧配管において、エルボやブラケットの強度検討が不十分なため、トランスミッションの振動と共振して亀裂が生じることがある。そのため、そのまま使用を続けると、エルボに生じた亀裂から作動油が漏れる。または、ブラケットが折損して油圧配管が固定できなくなり、最悪の場合、油圧配管に亀裂が生じて作動油が著しく漏れるおそれがある。

改善措置の内容:全車両、該当するエルボ及びブラケットを対策品に交換する。なお当該部品が折損していた場合、油圧チューブを新品に交換する。

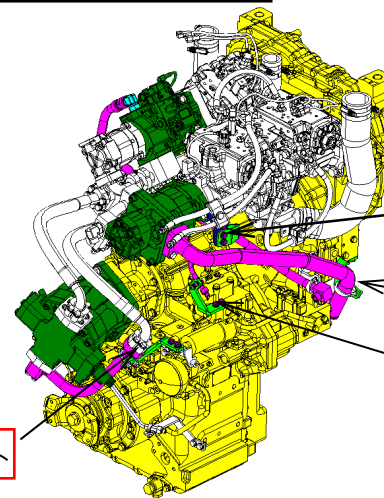
トランスミッション

②ブラケット

①ブラケット

④ブラケット

③ブラケット
