## 改善箇所説明図

### 基準不適合発生箇所

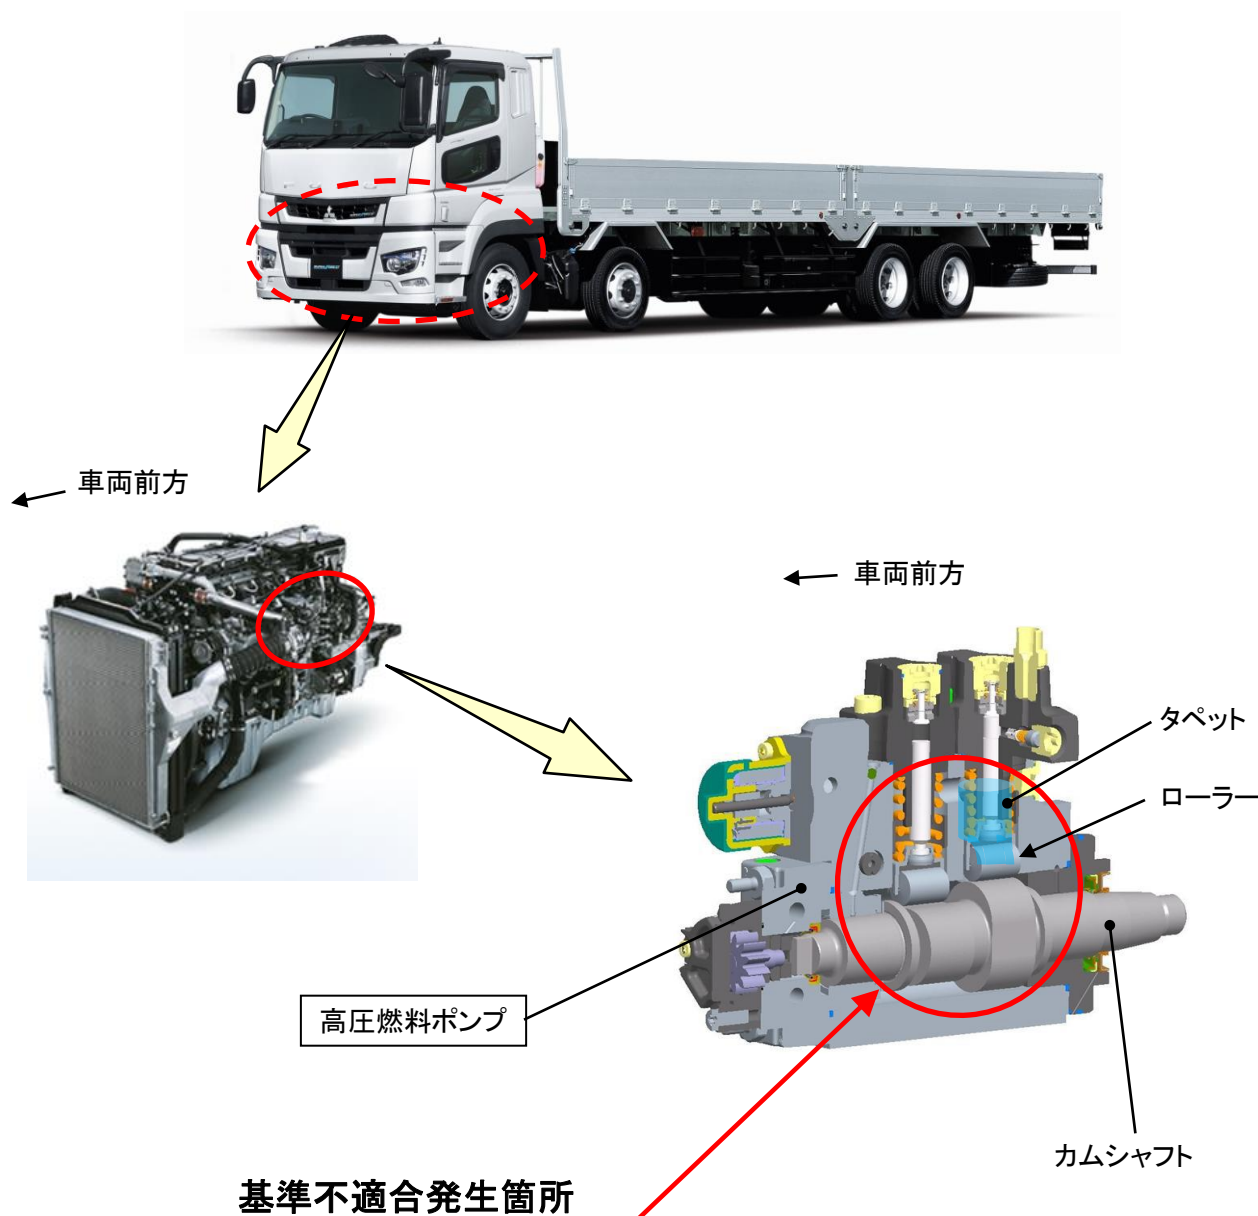
大型トラック・バスの高圧燃料ポンプにおいて、タペットとローラー間およびローラーとカム間を潤滑する燃料膜厚が不足しているため、これらの摺動面に摩耗が生じることがある。このため、ポンプストロークの減少や摩耗粉による燃料フィルターの詰まりが生じて燃料の供給が不十分になり、突然のエンジントールや再始動不能に至るおそれがある。

全車両、高圧燃料ポンプを点検し、不具合品が装着されていた場合は対策品の高圧燃料ポンプ一式に交換する。

また、燃料タンク内に摩耗粉が認められた場合は、燃料フィルター一式を新品に交換すると共に、高圧燃料ポンプから燃料タンク間の戻り側燃料ラインの清掃を実施する。

識別：作業完了車には、白色ペイントを塗布する。
