## 改善箇所説明図

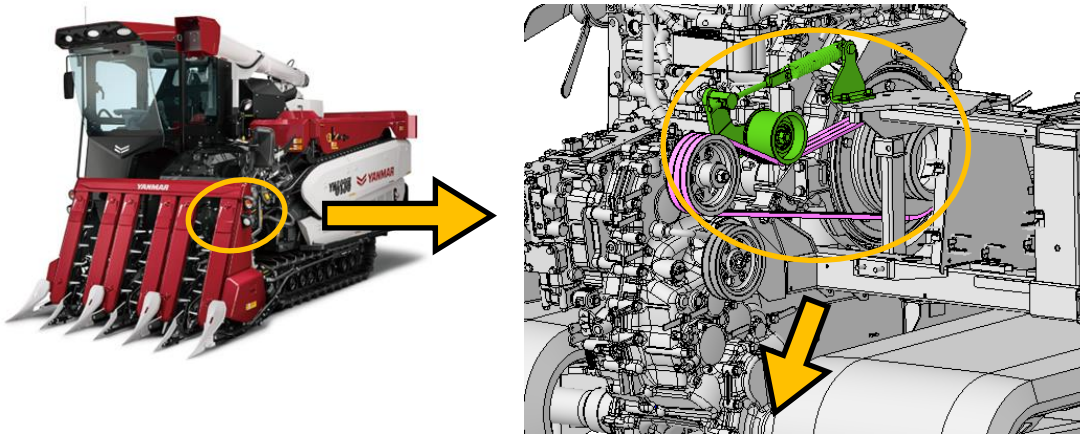
改善前形状

不具合発生箇所

刈取脱穀作業車の走行テンションにおいて、設計段階の評価が不十分な為、走行テンションバネ及び走行テンションアームボルトの強度が不足している。そのため、そのままの状態で使用を続けると、繰返し高応力がかかり、最悪の場合、当該部品が破損し、走行できなくなるおそれがある。

全車両、走行テンション関連部品を対策品に交換する。
