## 改善箇所説明図①

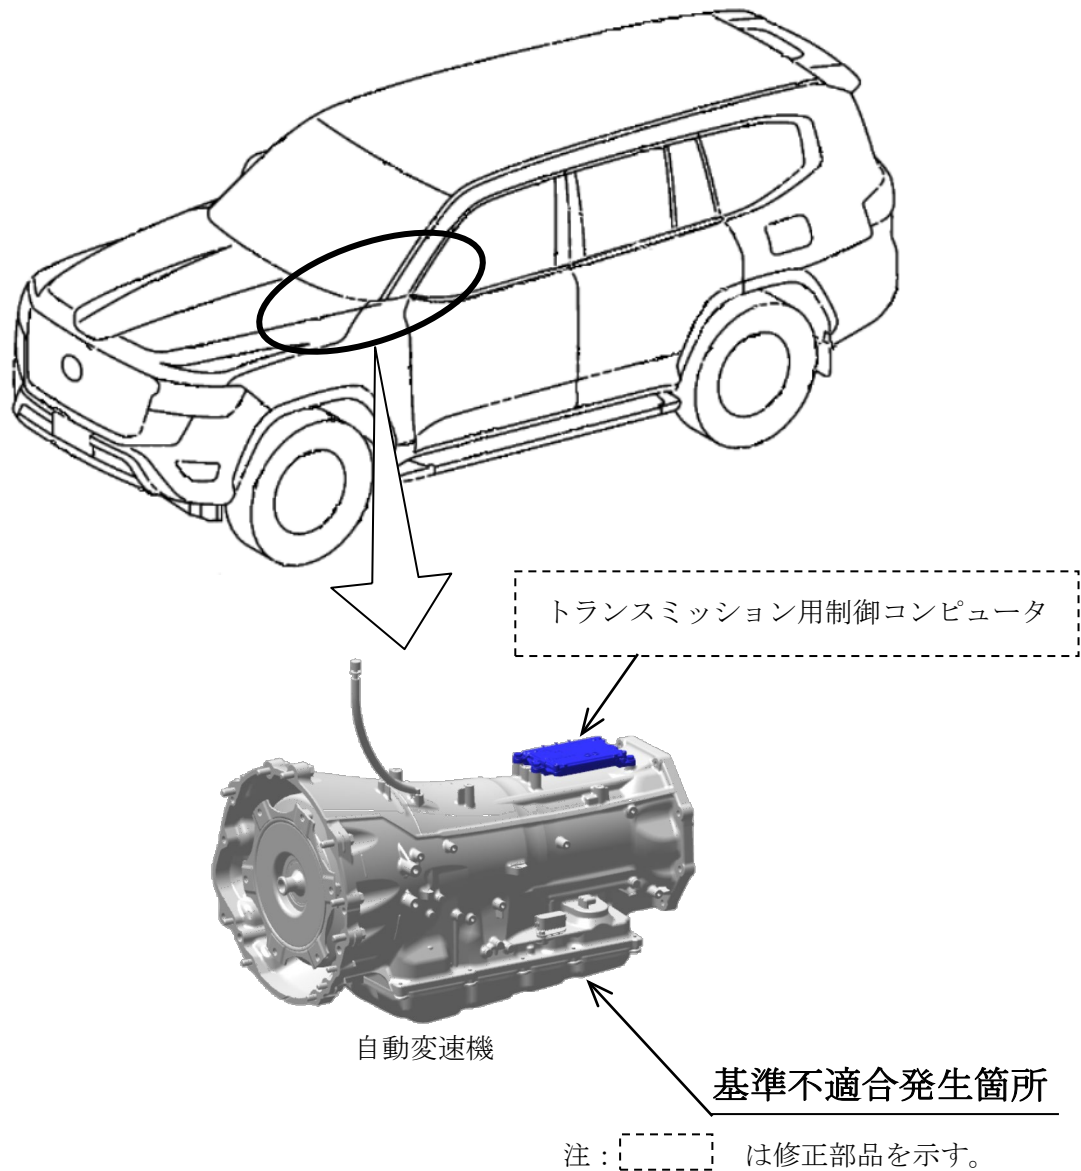
自動変速機（トランスミッション）において、多板クラッチのディスク形状および駆動伝達に関する制御の検討が不十分なため、ニュートラルレンジにシフトした際にクラッチが切り離されないものがある。そのため、駆動力が伝達され、ブレーキペダルが踏まれていないと車両が動き出すおそれがある。

全車両、トランスミッション用制御コンピュータのプログラムを対策仕様に修正する。

識別：改善済車両には車台番号の1桁目の左に黄色ペイントを塗布する。

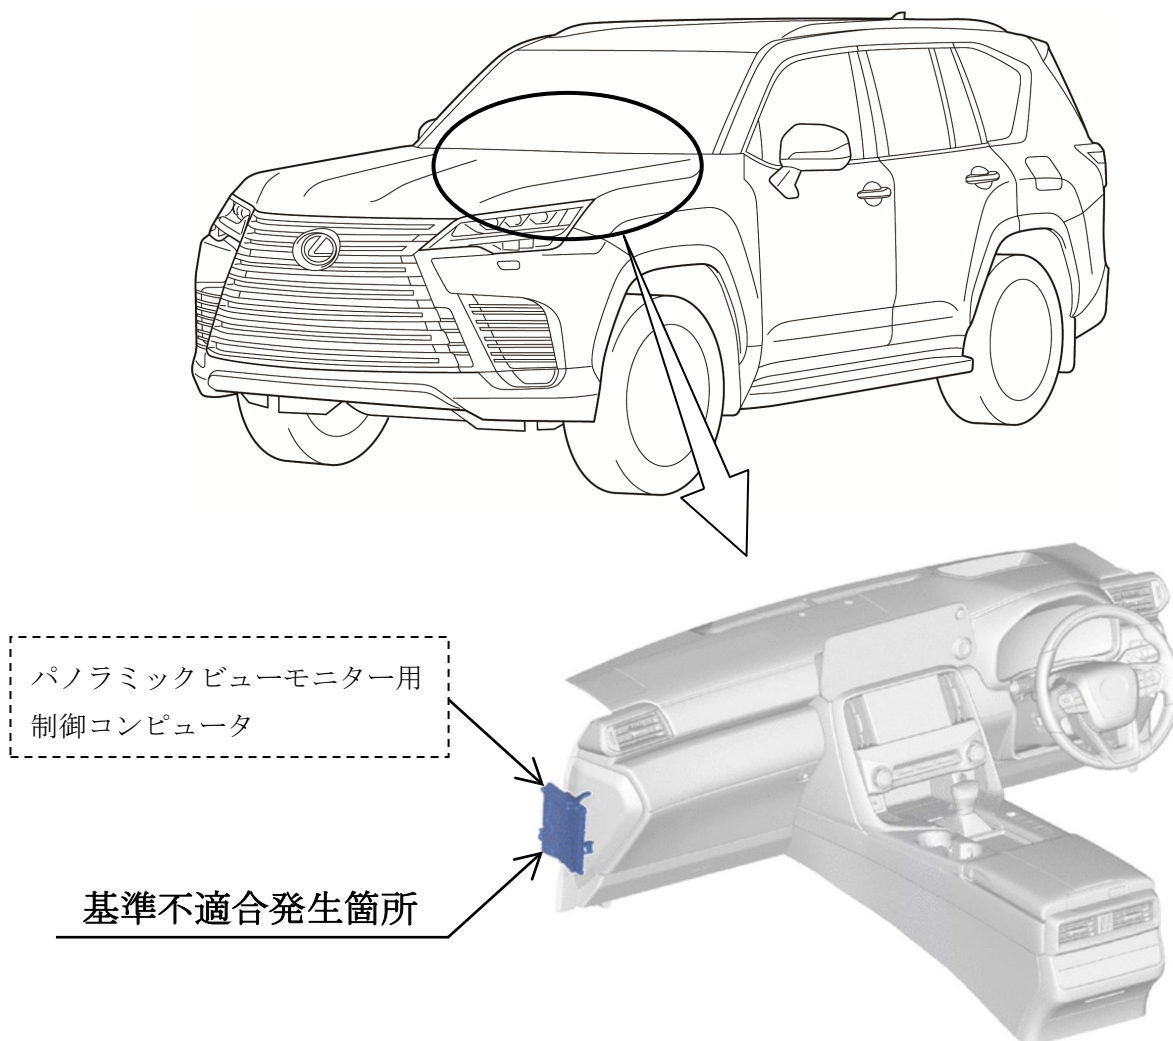
## 改善箇所説明図②

パノラミックビューモニターにおいて、制御プログラムが不適切なため、カメラ映像が映らず、車両周辺が確認できないことがある。そのため、保安基準第44条（後写鏡等の基準）に適合しないおそれがある。

全車両、パノラミックビューモニター用制御コンピュータのプログラムを対策仕様に修正する。

識別：改善済車両には、車台番号のハイフン後4桁目の下に黄ペイントを塗布する。
