## 改善箇所説明図

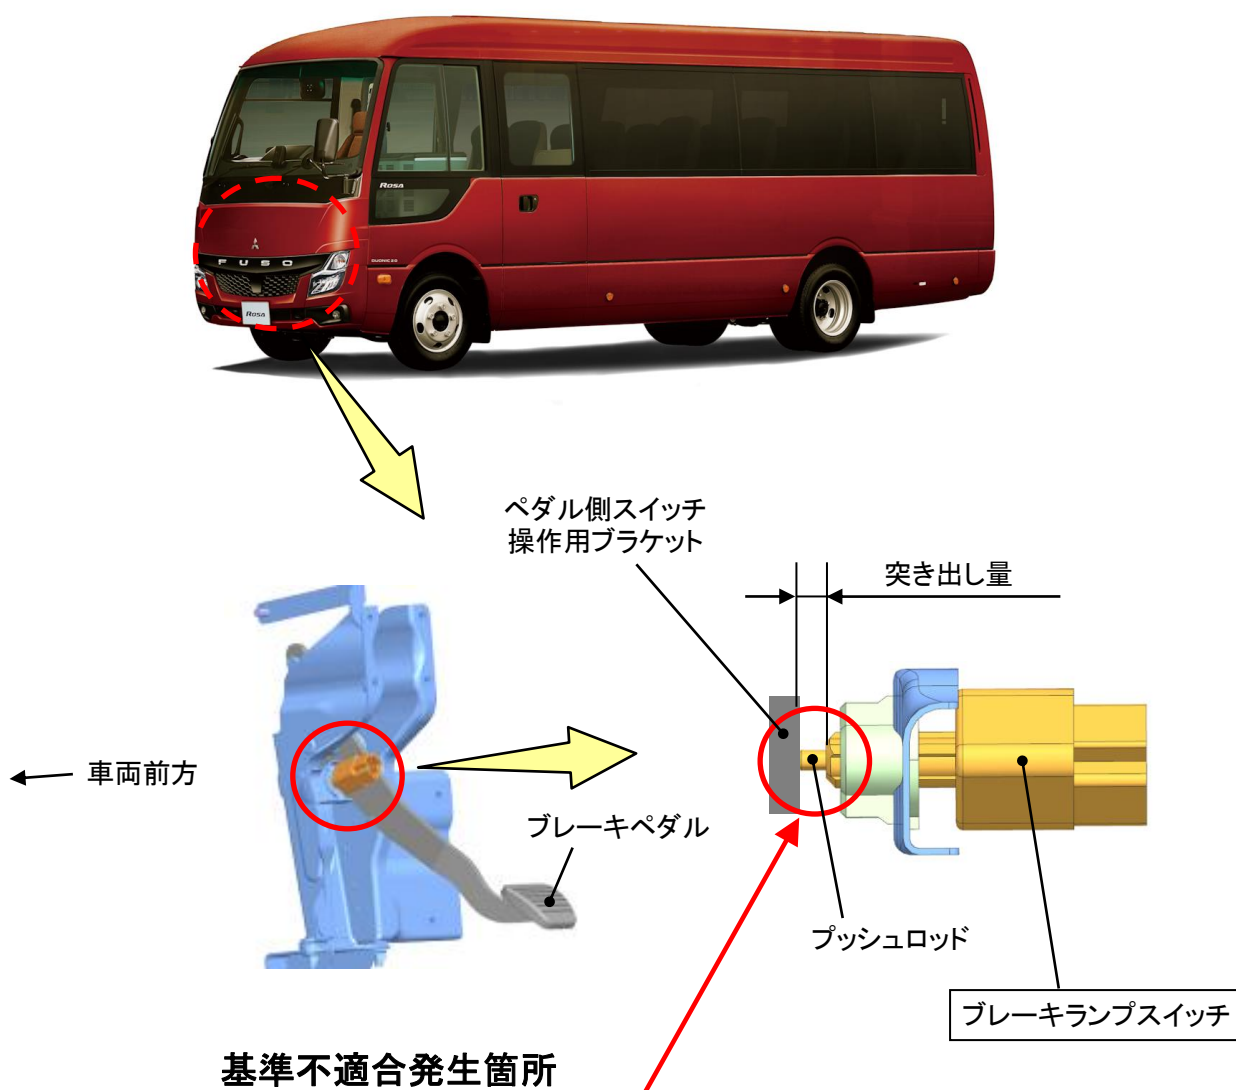
小型バスのブレーキランプスイッチにおいて、組付時の指示に誤りがあったため、プッシュロッドの突き出し量が正規値以下で組付けられたものがある。そのため、ブレーキペダルの踏みこみ量が少ない場合に制動灯が点灯しないことがある。

また、坂道発進補助装置 (EZGO) 作動中に当該事象が発生した場合、ECU がシステム異常と誤判定することにより衝突被害軽減ブレーキ (AEBS) と車両挙動安定装置 (ASR) の機能が停止し、警告灯が点灯することがある。

全車両、ブレーキランプスイッチのプッシュロッド突き出し量を点検し、正規値を外れていた場合は正規値に調整する。

識別 : 作業完了車には、ブレーキランプスイッチに白色ペイントを塗布する。
