## 改善箇所説明図

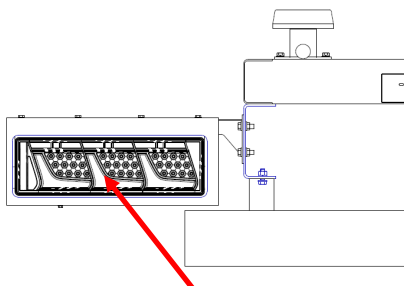
### 改修前

分割式リヤコンビランプ取付ブラケット

リヤコンビランプ化粧枠

スワップボディコンテナキャリアのリヤコンビランプ取付ブラケットにおいて、振動における検討が不十分なため、当該取付ブラケットの強度が不足している。そのため、走行振動などにより当該取付ブラケットに亀裂が生じ、最悪の場合、当該取付ブラケットが破断し、リヤコンビランプと共に脱落することで、他の交通の妨げとなるおそれがある。

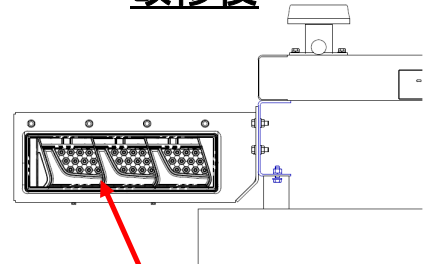
### 改修後

一体型リヤコンビランプ取付ブラケット

全車両、リヤコンビランプ取付ブラケットを対策品に交換する。また、リヤコンビランプを点検し、破損がある場合は新品に交換する。
