## 改善箇所説明図

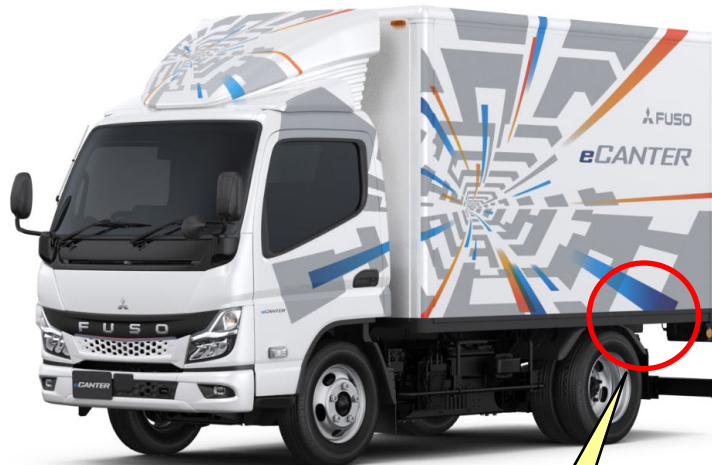
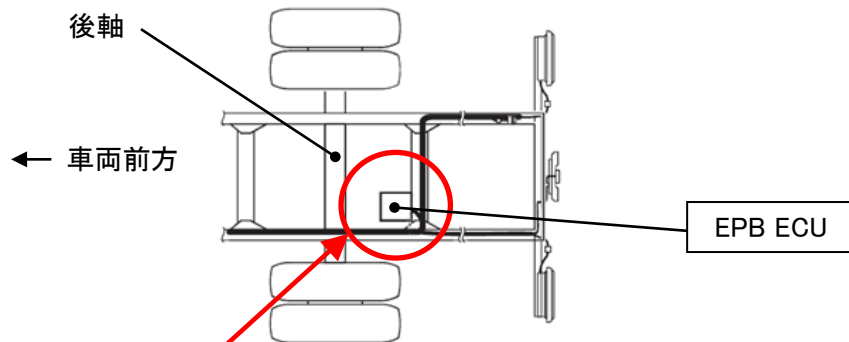
**基準不適合発生箇所**

電気自動車の小型トラックにおいて、EPB ECU の制御プログラムが不適切なため、キーオンによる EV システム起動途中に、EPB の解除操作を行うと、EPB およびヒルスタートアシスト(HSA:Hill Start Assist) の警告灯が点灯することがある。そのため、EPB 作動警告灯が消灯しているにもかかわらず、EPB が解除されずに車両が走行出来なくなる。

全車両、EPB ECU の制御プログラムを対策品に書き換える。

識別：作業完了車には、運転席下側の診断ツール接続コネクタ付近に白色ペイントを塗布する。
