## 改善箇所説明図

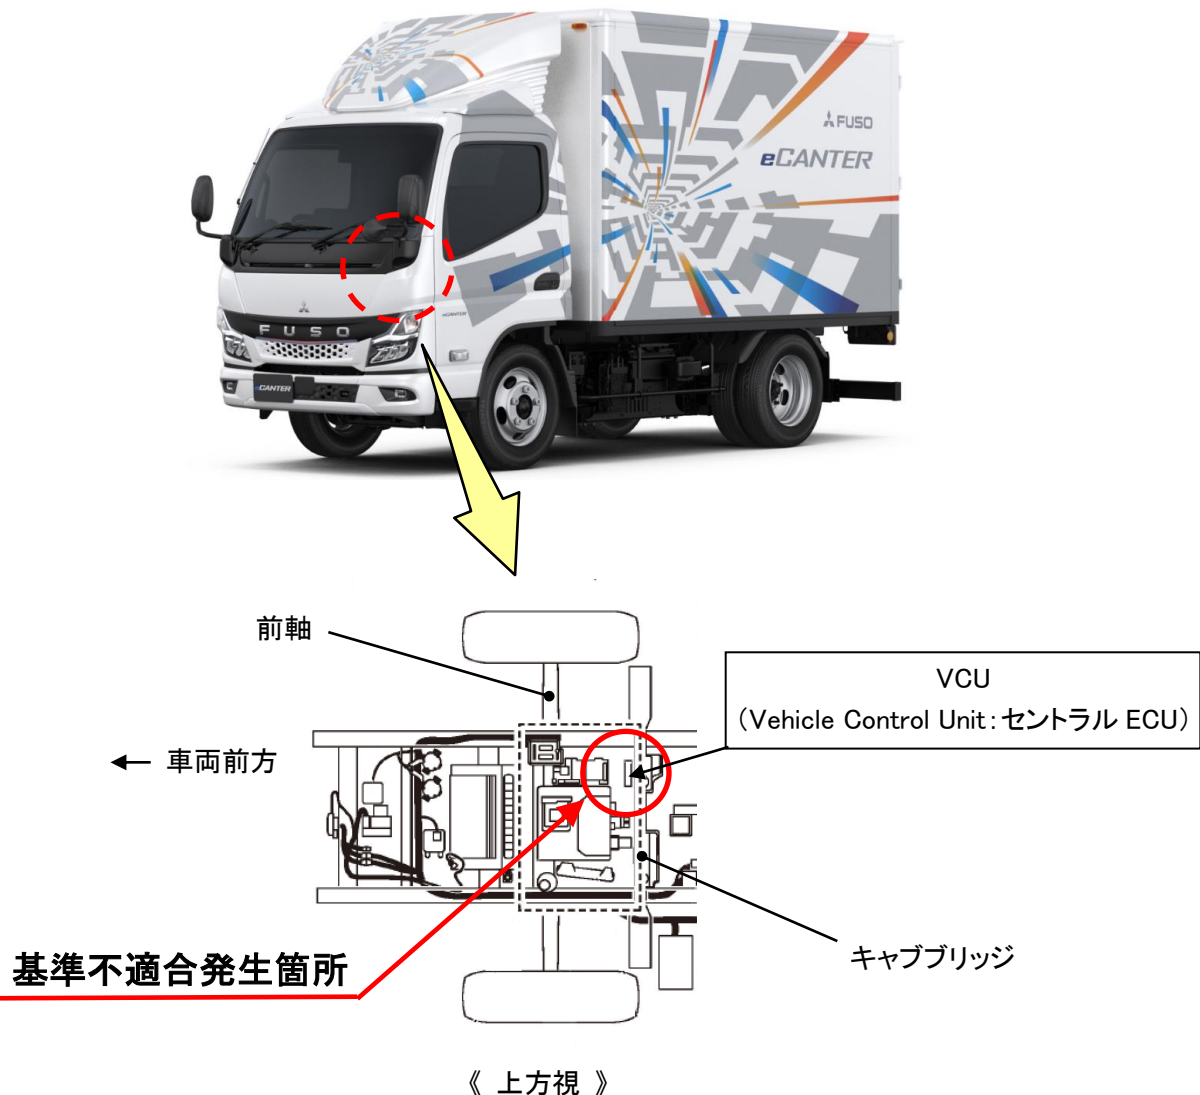
電気自動車の小型トラックにおいて、VCUの制御プログラムが不適切なため、通信エラーが生じていると誤判定し、安全のために高電圧システムをシャットダウンすることがある。このため、走行中に運転者が予期せぬタイミングで、メーター内に表示されている高電圧バッテリーの充電率が 0%を示して走行を継続できなくなる。

全車両、VCU の制御プログラムを対策品に書き換える。

識別：作業完了車には、アクセルペダル右側のキャビン側面に白色ペイントを塗布する。
