## 改善箇所説明図

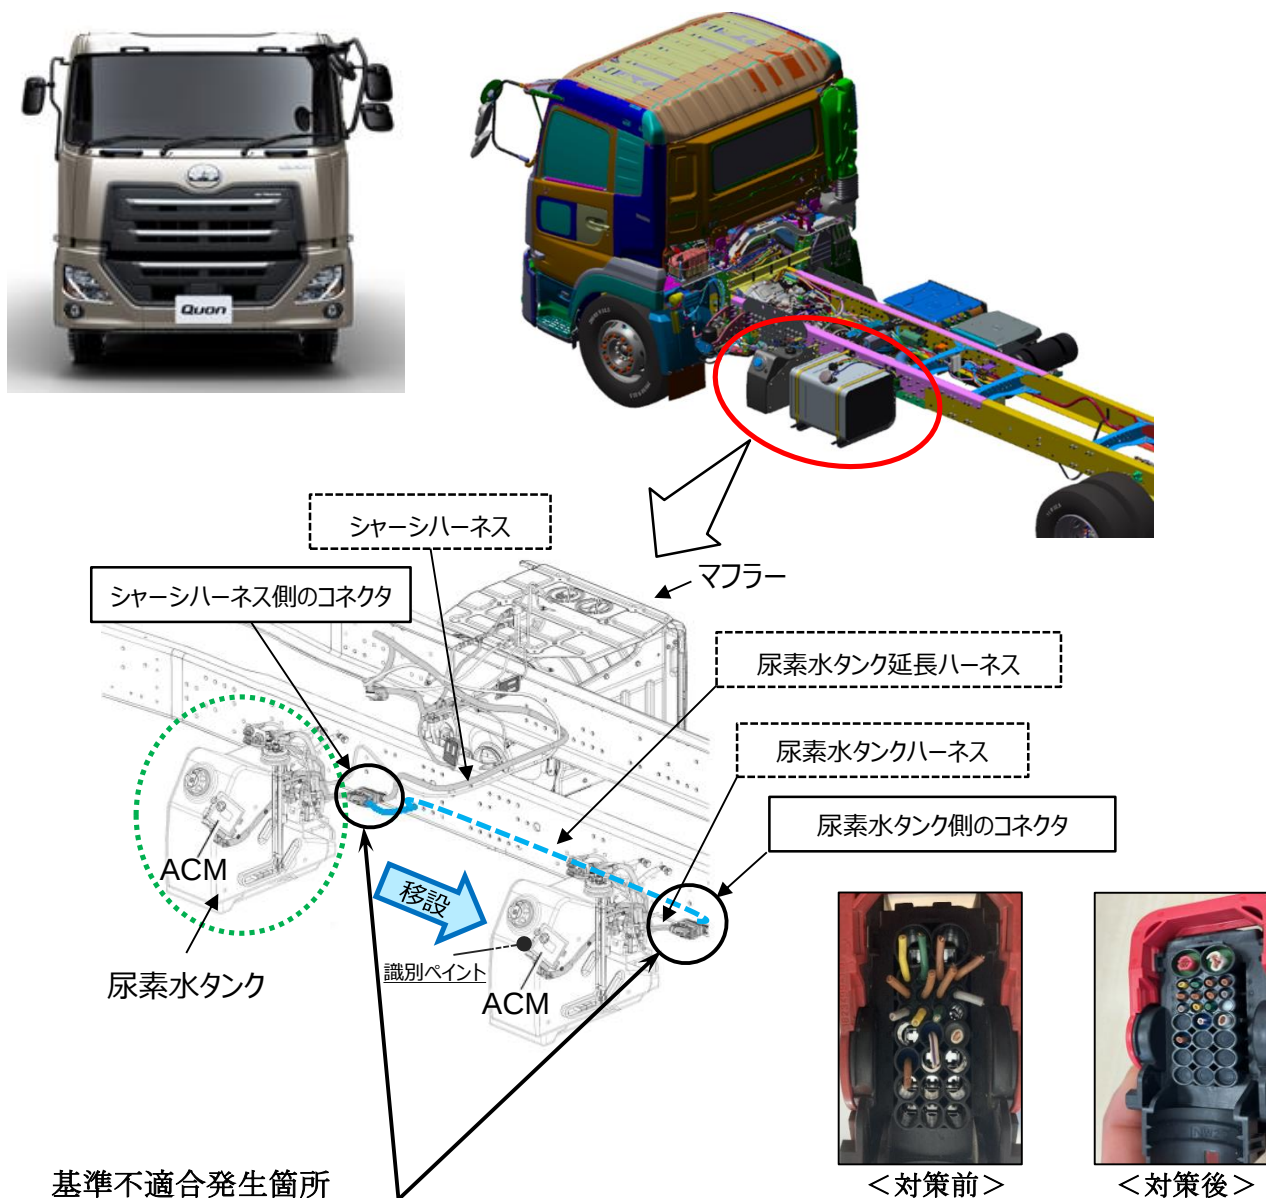
尿素水タンクを移設した車両において、延長ハーネス及びコネクタの防水処理が不適切なため、コネクタ内に雨水等が浸入し端子部を腐食させることがある。そのため、接続端子部で導通不良が発生すると、尿素水タンクに装着された後処理制御モジュール（ACM）等とエンジン制御モジュール（ECM）間における通信が途絶え、排出ガス後処理装置（SCR）が不作動状態になると共に、インストルメントクラスタ中央ディスプレイに“車両電制システム異常”の警告メッセージが表示される。そのまま走行を続けると、排出ガス中の窒素酸化物（NO<sub>x</sub>）の排出値が基準値を超えるおそれがある。

全車両、尿素水タンク延長ハーネスの各コネクタ部を点検し、防水プラグを適正位置に取付ける。なお、コネクタ内部に腐食がある場合には、当該延長ハーネスと接続側のハーネスを新品と交換する。

識別：作業完了車には、尿素水タンクのACMブラケット固定ボルト頭部に白色ペイントを塗布する。
