## 改善箇所説明図

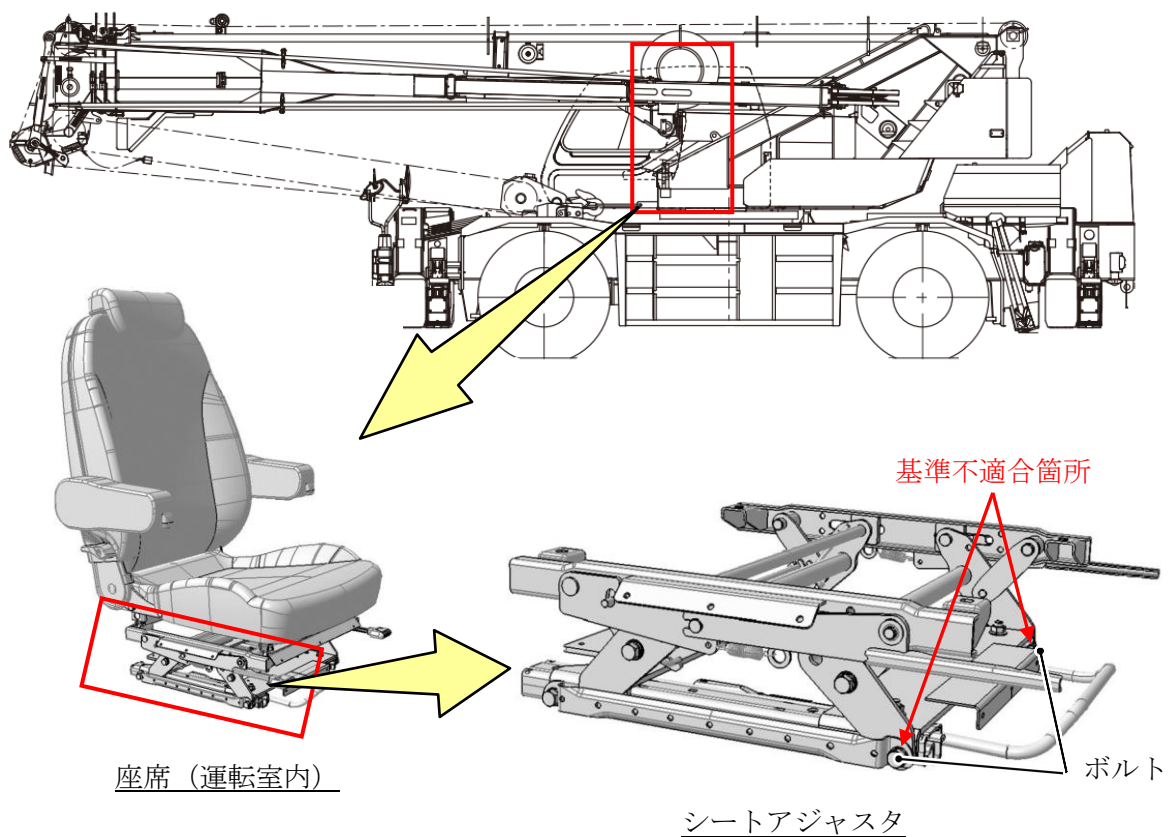
ホイールクレーンの座席において、シートアジャスタの組立作業が不適切なため、ボルトの締付トルクが不足しているものがある。そのため、そのままの状態で使用を続けると、走行振動等によりボルトが外れ、シートにガタつきが発生するおそれがある。

全車両、当該ボルトを点検し、規定トルクで締付けを行う。

識別：ボルトへ黒色ペイントを行う。
