## 改善箇所説明図

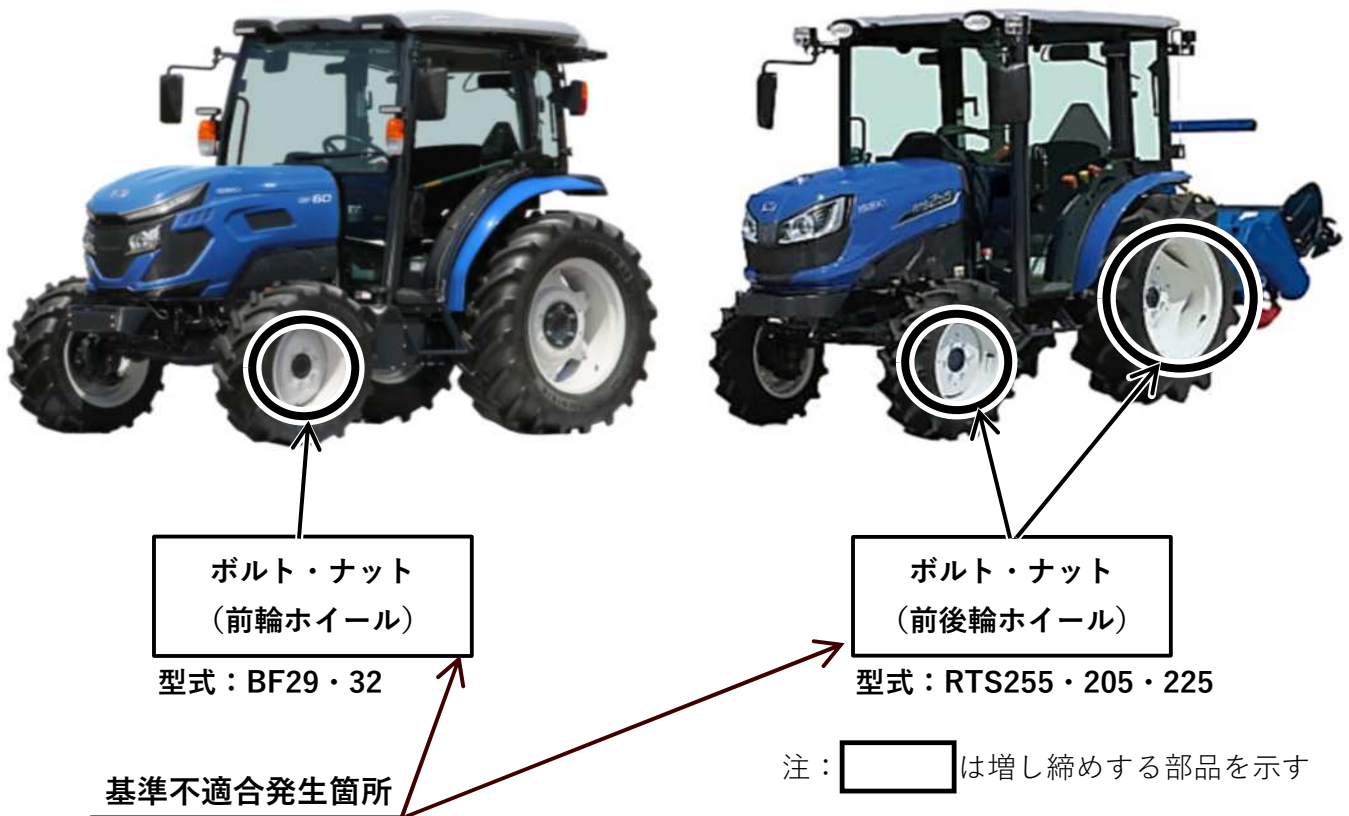
農耕トラクタの走行装置において、塗装工程が不適切なため、ホイールの塗膜硬度が不足しているものがある。そのため、ホイールの取付ボルト・ナットが緩むおそれがある。

全車両、ホイールの取付ボルト・ナットを規定トルクで増し締めする。なお、型式によって、前輪のみ、または、前後輪ともに増し締め対応とする。

識別：改善実施済車には、型式銘板の近傍にリコール届出番号の入ったステッカーを貼付する。
