## 改善箇所説明図

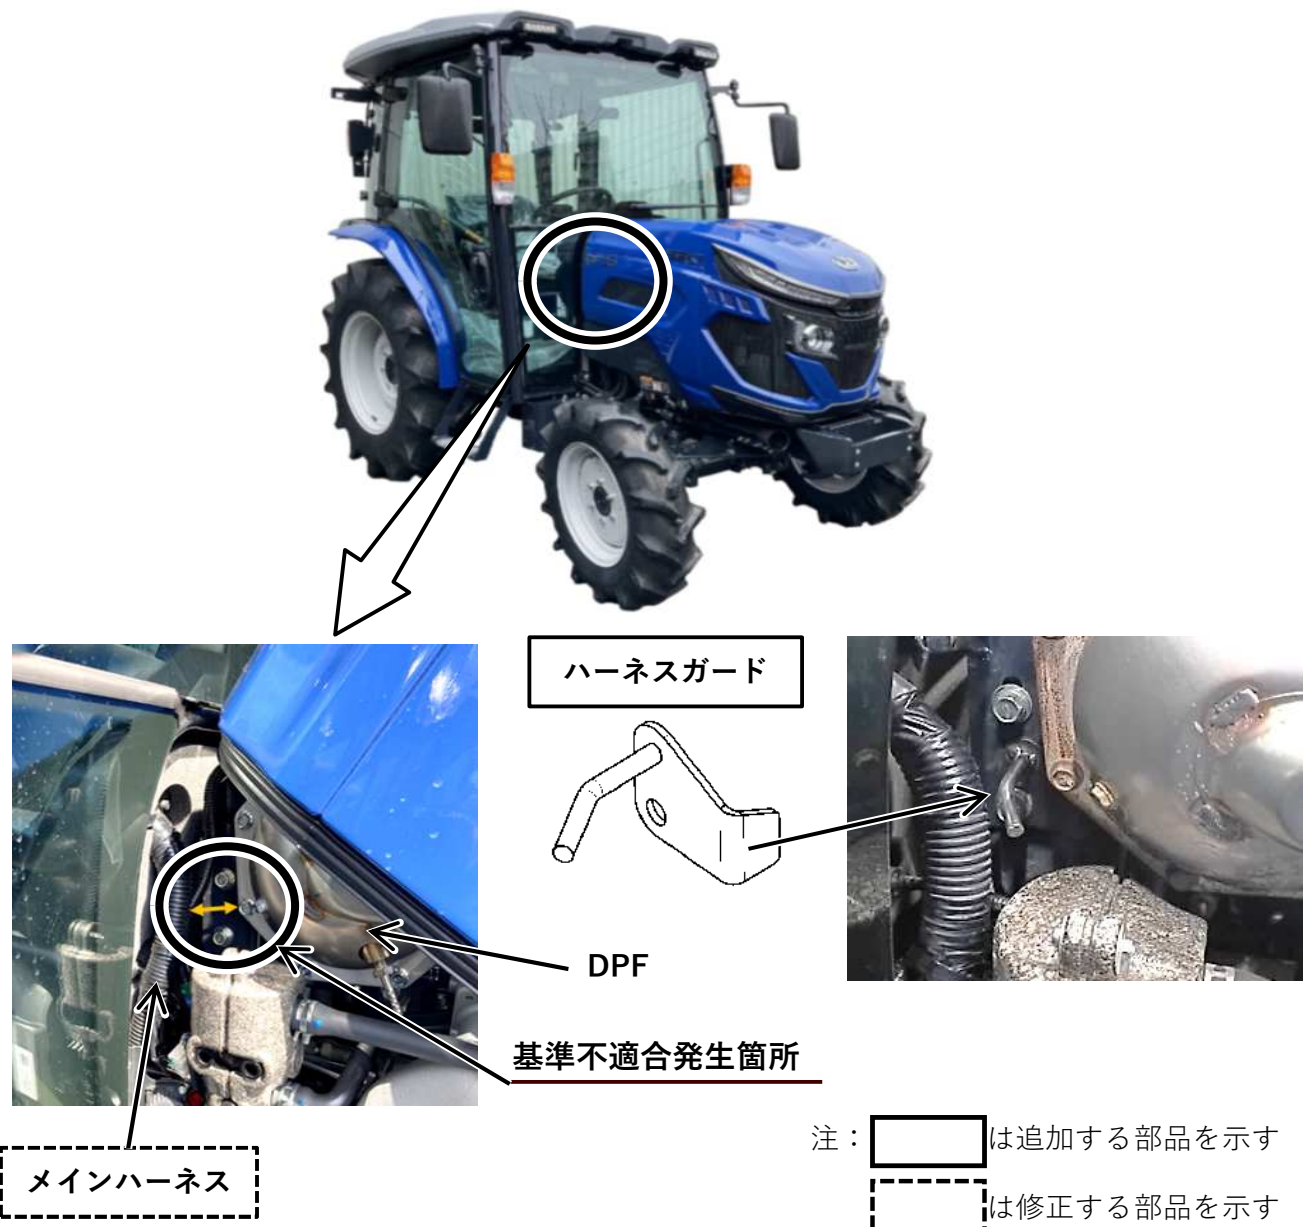
農耕トラクタのメインハーネスにおいて、配索方法が不適切なため、DPFと接触しているものがある。そのため、そのままの状態で使用を続けると、当該ハーネスが損傷し、最悪の場合、走行中に動力伝達できなくなり走行不能に至るまたは前照灯が点灯しなくなる等のおそれがある。

全車両、メインハーネスとDPFの隙間を確認し、配索の修正並びに干渉防止のハーネスガードを追加する。また、メインハーネスに損傷が認められるものについては補修する。
