## 改善箇所説明図②

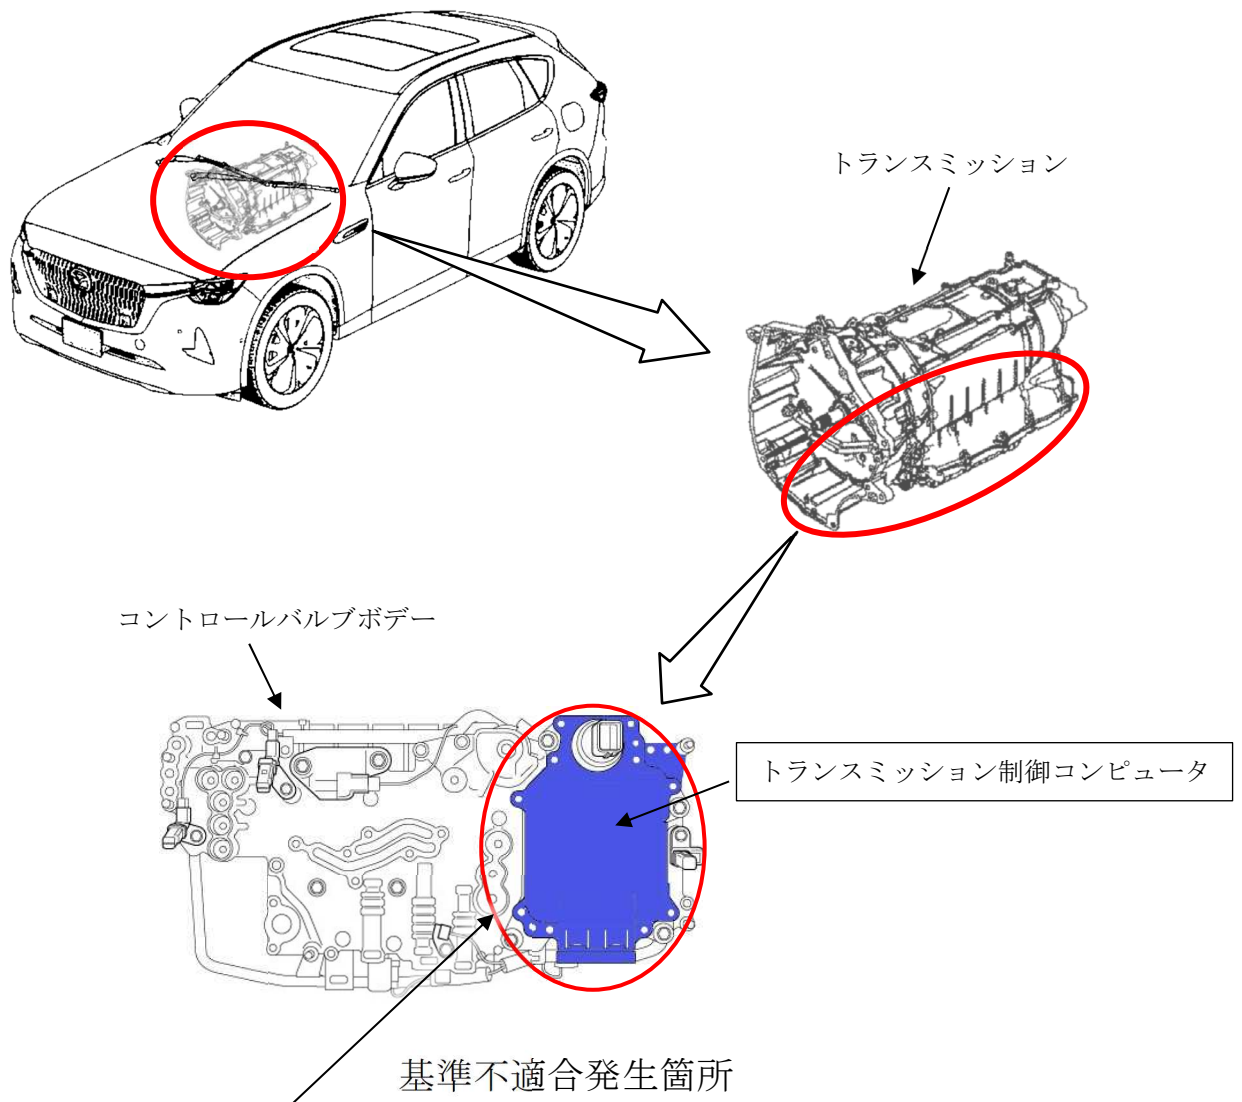
トランスミッション制御コンピュータにおいて、減速中のクラッチ制御が不適切なため、クラッチを解放するタイミングの遅れや、意図しないタイミングでのクラッチ締結が発生することがある。そのため、減速中にエンジン回転が低下し、最悪の場合、低車速時にエンストするおそれがある。

全車両、トランスミッション制御コンピュータの制御プログラムを対策プログラムに修正し、トランスミッションの初期学習を実施する。
