## 改善箇所説明図

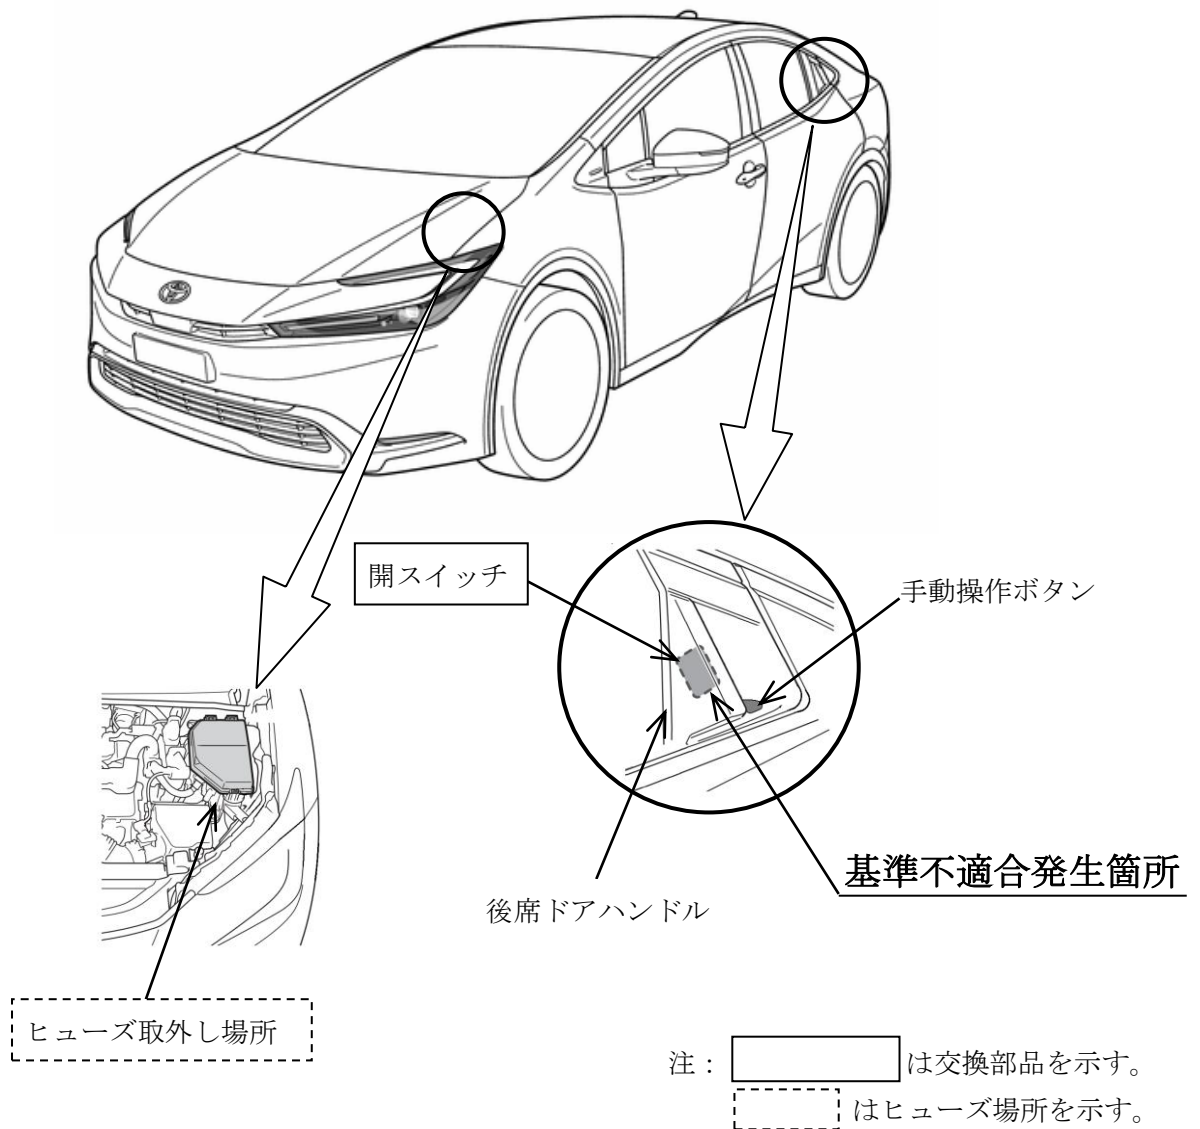
後席ドアハンドルの開スイッチの防水性能が不十分なため、洗車等で多量の水がかかるとスイッチ内部に浸入することがある。そのため、そのままの状態で使用を続けると、スイッチ内部の回路が短絡して作動し、最悪の場合、走行中に後席ドアが開くおそれがある。

全車両、後席ドアハンドルの開スイッチを対策品と交換する。なお、対策品の準備が整うまで、暫定的にヒューズを取外して開スイッチの作動を停止し、ドア開を手動操作に限定する。

識別：改善済車両には車台番号打刻位置の左側に黄色ペイントを塗布する。
