## 改善箇所説明図

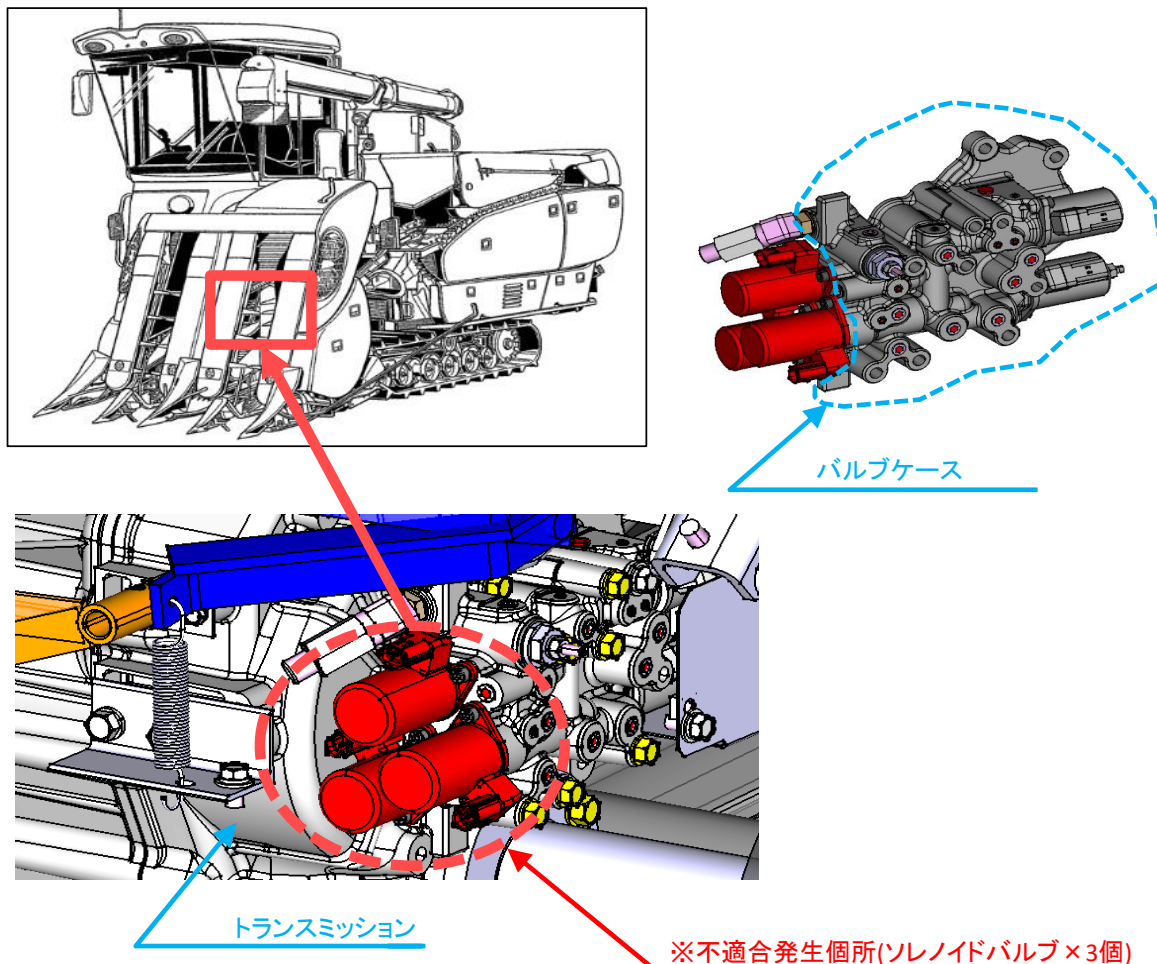
※は交換部品を示す

トランスミッションの左右旋回クラッチを制御する旋回装置において、以下の①及び②の内容により、旋回しようと操向レバーを操作しても、車両が直進する恐れがある。

①ソレノイドバルブの内部形状が不適切であるため、油圧作動油に混入した金属片等がソレノイドバルブ内部に入り込んだ場合、噛み込みが発生しソレノイドバルブが固着する。

②ソレノイドバルブの内部構造が不適切であるため、ソレノイドバルブ内に入り込んだ油がソレノイドバルブ内部から抜けずに密閉状態となり、バルブ内で圧力を保持してしまい、その状態でバルブが作動することで油の温度が上昇し、油の熱膨張によりソレノイドバルブが作動不良になる。

全車両、対策したソレノイドバルブに交換する。  
また、併せてトランスミッションオイルを新品に交換する。

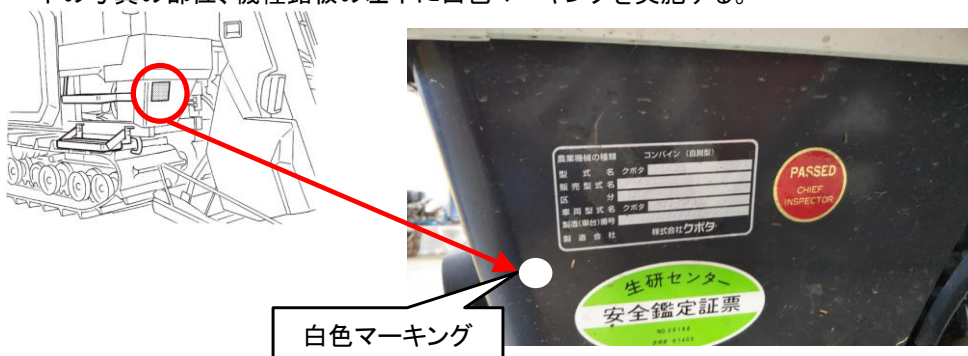
下の写真の部位、機種銘板の左下に白色マーキングを実施する。
