## 改善箇所説明図

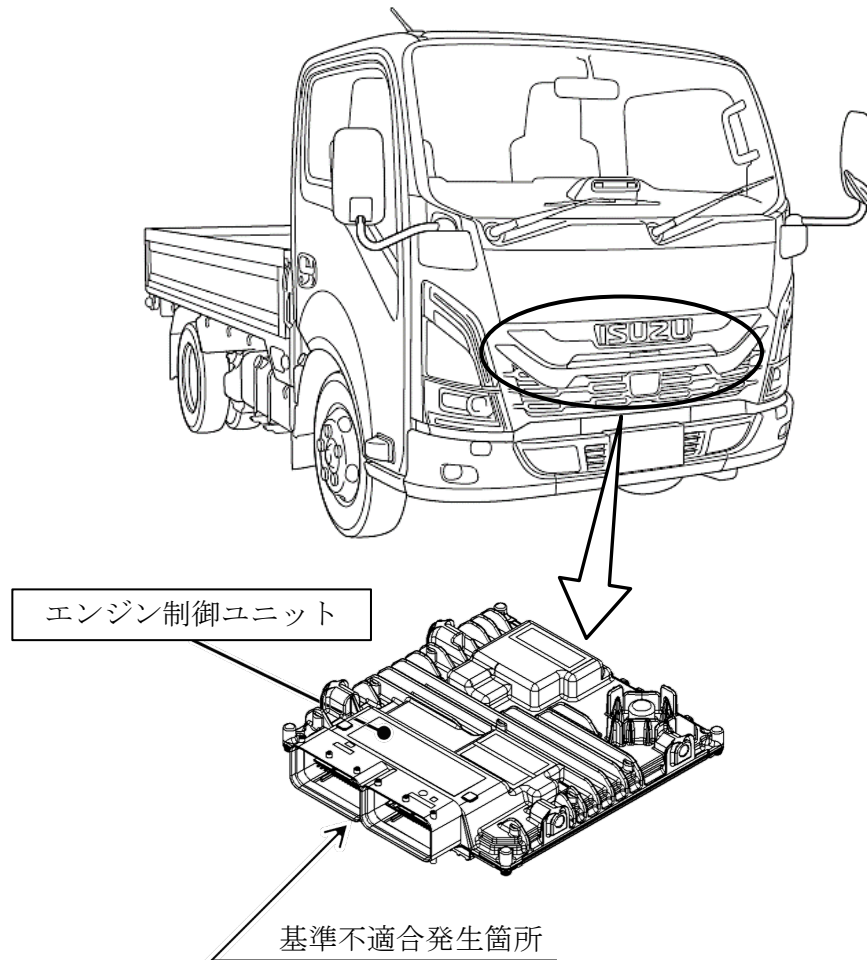
小型トラックにおいて、開発時のエンジン制御プログラムの評価が不適切なため、上流 NO<sub>x</sub> センサの故障診断が確定した際に EGR（排気ガス再循環装置）が作動を停止し、設計意図と不一致となる。そのため、保安基準第 31 条の細目告示第 41 条別添 48 の車載式故障診断装置（ディーゼル重量車 J-OB D II）の技術基準を満足しない。

全車両、エンジン制御ユニットの制御プログラムを対策プログラムに修正する。また、特定の故障コードが確認された場合は、DPD（粒子状物質除去装置）の再生を実施する。

識別：助手席側ドア開口部のシリアルナンバープレート下部中央の位置に、識別ペイント（黄色）を塗布する。
