## 改善箇所説明図

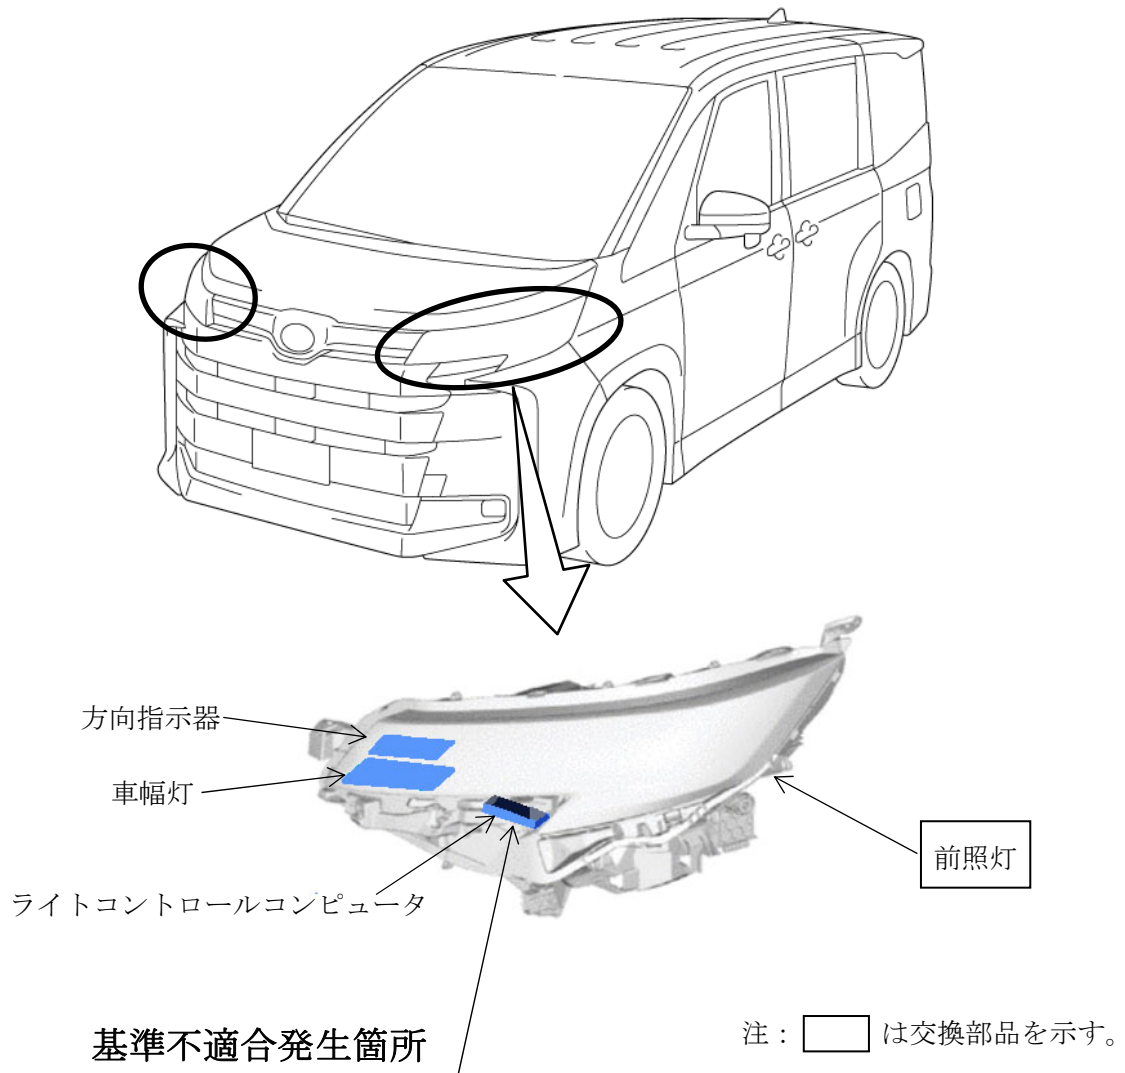
ライトコントロールコンピュータにおいて、点灯制御プログラムの設定を誤ったため、車幅灯が他の灯火器と同期して点灯・消灯すべきところ、方向指示器または非常点滅表示灯を操作した場合、正しく作動しないことがある。そのため、保安基準第34条（車幅灯の基準）に適合しない。

全車両、ライトコントロールコンピュータのプログラムを対策仕様に修正した前照灯に交換する。

識別：改善済車両には、車台番号の末尾の右に黄色ペイントを塗布する。
