# 改善箇所説明図

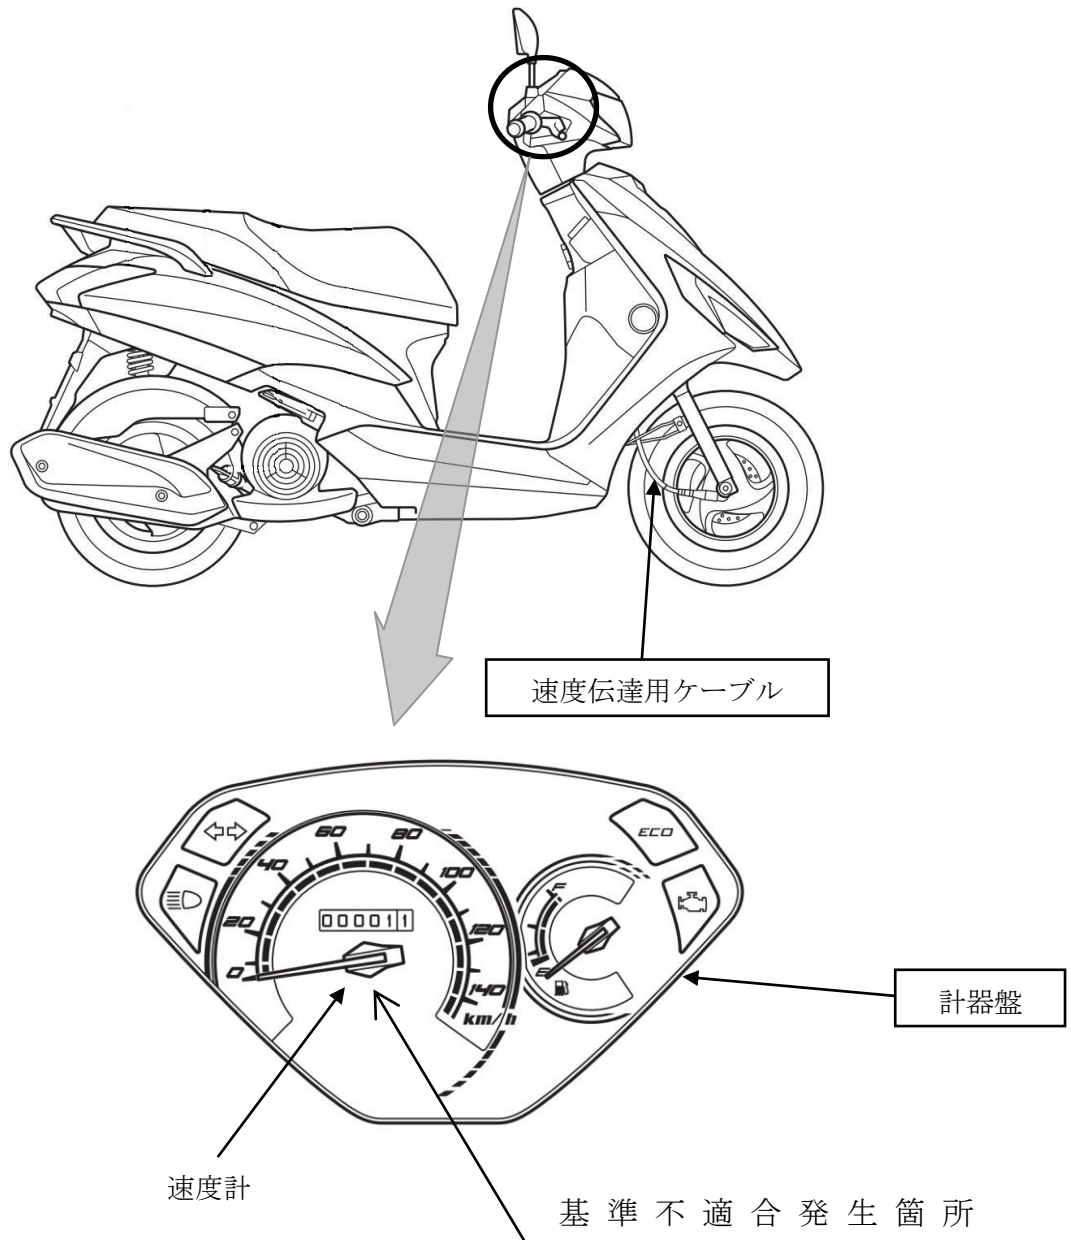
計器盤に取付けている速度伝達用ケーブルにおいて、速度計と当該ケーブル内のワイヤとの隙間の設定が不適切なため、走行時に当該ケーブルが屈曲して寸法が変化し、隙間が小さくなるものがある。そのため、そのまま使用を続けると、隙間がなくなって速度計と当該ケーブル内のワイヤが接触し、最悪の場合、速度計が正しい速度を表示しなくなるおそれがある。

改善の内容：全車両、速度伝達用ケーブルを対策品と交換するとともに計器盤を新品と交換する。  
また、計器盤を交換する際は、その時点の走行距離をメンテナンスノートに記録する。
