## 改善箇所説明図

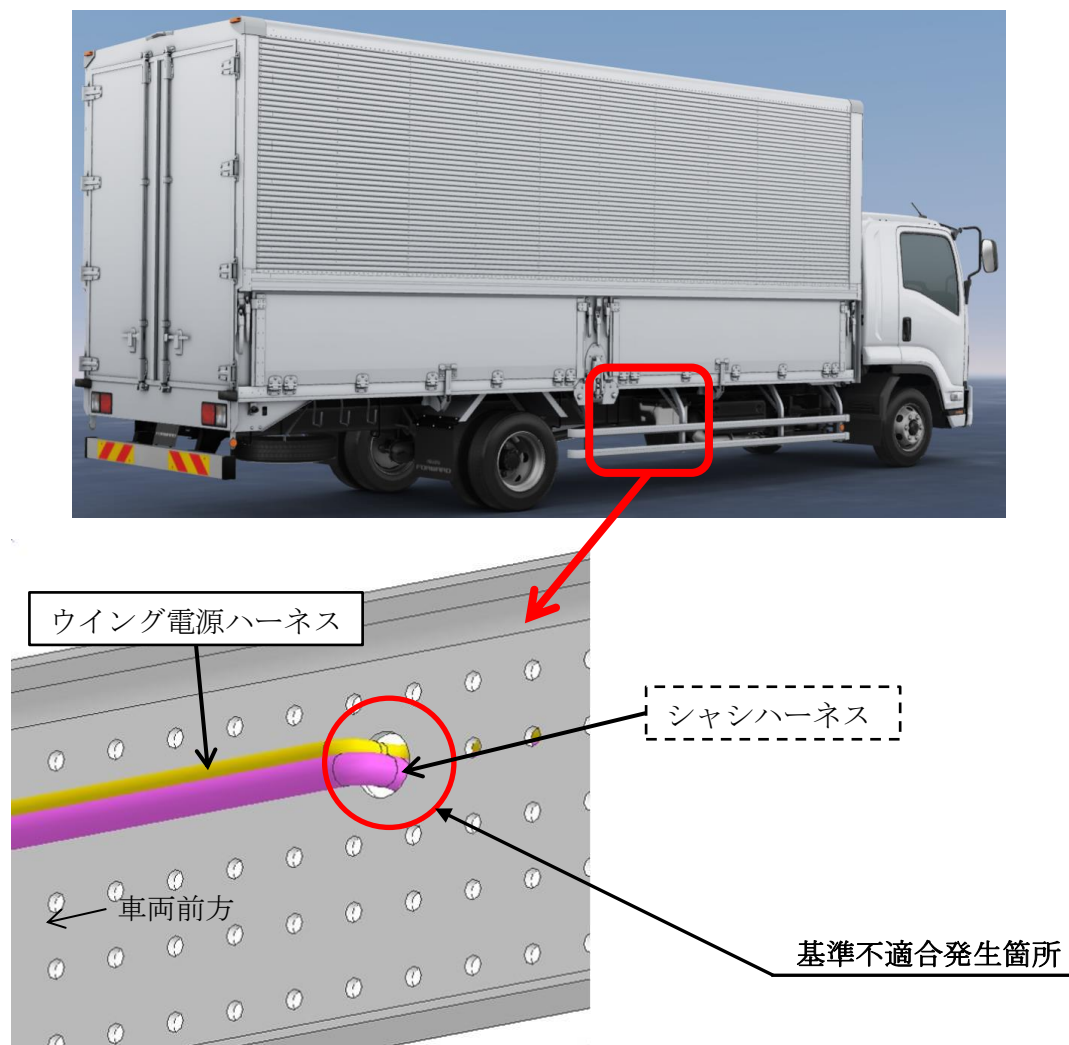
注：  は配策変更部品を示す。

注：  は損傷がある場合の交換部品を示す。

ウイング車のウイング電源ハーネスの配線配策箇所において、製造管理が不適切なため、ウイング電源ハーネスがシャシハーネスを押しつけてしまい、シャシハーネスの保護のない部分がシャシフレームに干渉することがある。そのため、走行振動等でシャシハーネスの被覆が破れ短絡し、最悪の場合、エンジンが停止し火災にいたるおそれがある。

全車両、ウイング電源ハーネスの配策を変更し、シャシハーネスに損傷がある場合は新品に交換する。
