# 改善箇所説明図

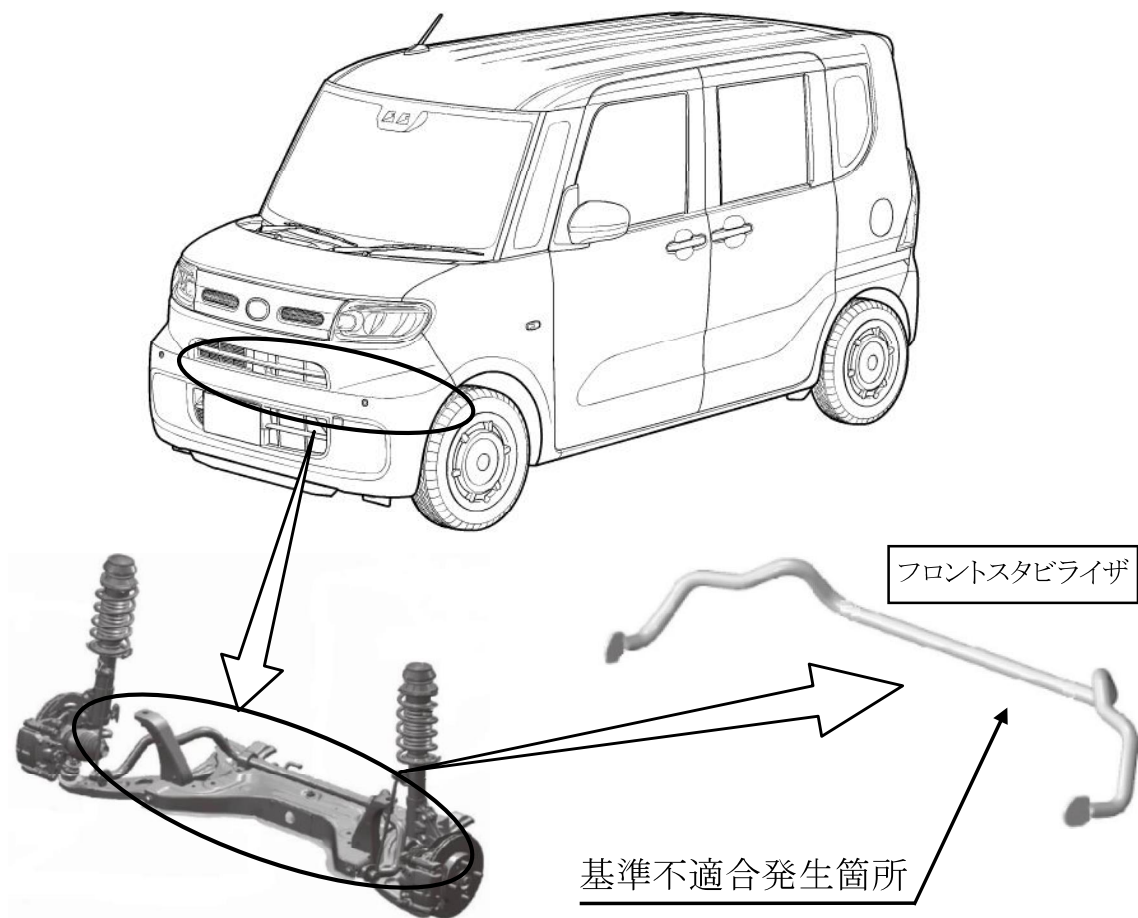
注：□ は交換する部品を示す。

フロントスタビライザにおいて、製造工程の管理が不適切なため、パイプ内部に塗装前の化成液が多量に残留し、水素脆化によって強度が低下しているものがある。そのため、そのままの状態で使用を続けると、走行中の振じり力によってスタビライザが折損するおそれがある。

全車両、フロントスタビライザの識別ペイントを確認し、該当する生産工場製のものは良品と交換する。

改善済車両には、車台番号打刻のハイフンの上側に黄色ペイントを塗布する。
