## 改善箇所説明図

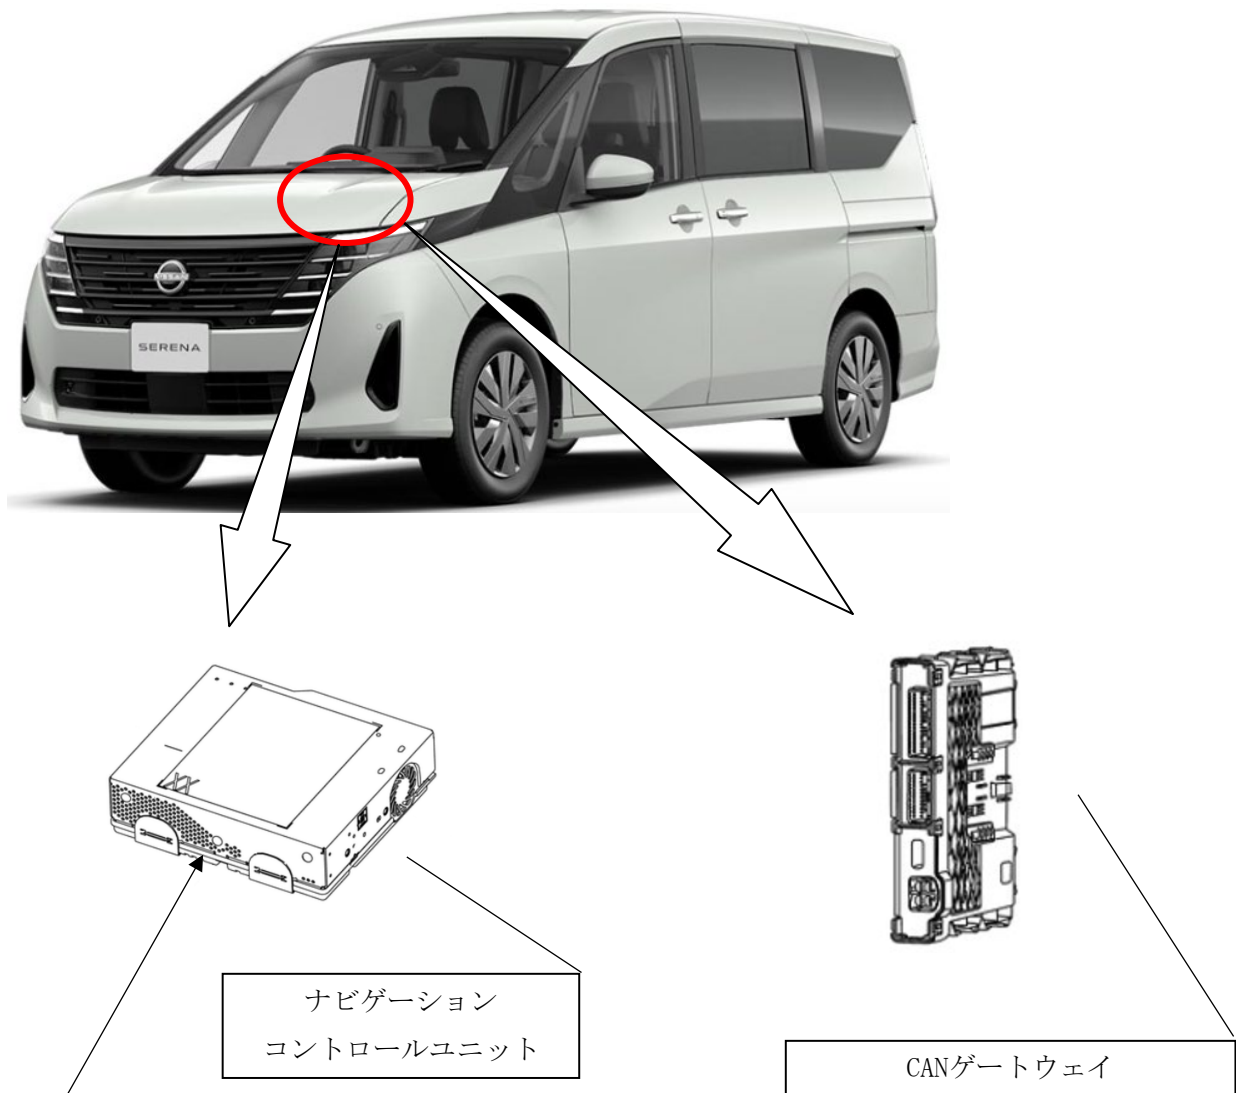
ナビゲーションコントロールユニットにおいて、制御プログラムが不適切なため、ナビゲーションシステムが正常に作動しなくなることがある。そのため、直前直左確認用のカメラ映像が表示されないことがある。

また、一部の車種については、車載コントロールユニット間の通信制御装置（CANゲートウェイ）において、制御プログラムが不適切なため、ナビゲーションシステムの異常を検知した場合に、エンジン/e-POWERシステムの始動ができなくなるおそれがある。

全車両、ナビゲーションコントロールユニットの制御プログラムを修正する。

また、FE0型車、C28型車については上記に加えて、CANゲートウェイの制御プログラムを修正する。

識別：黄色のシールをモデルナンバープレート内に貼り付ける。
