## 改善箇所説明図

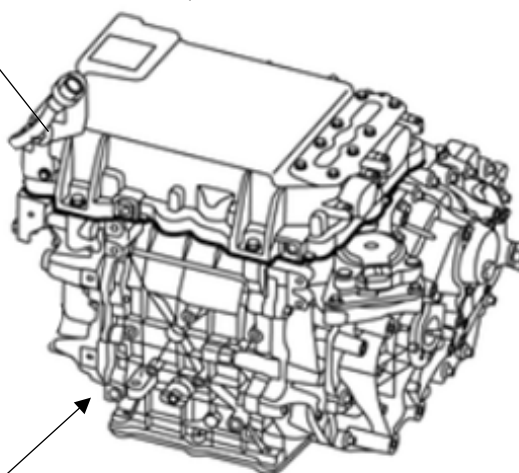
駆動モータ

駆動モータにおいて、ベアリング組付治具が不適切であったため、組付時にオイルシール用Oリングが損傷したものがある。そのため、使用過程で当該部位から駆動モータ内の冷却用オイルが漏れ、絶縁抵抗が低下し、最悪の場合、駆動モータの出力が停止して走行不能に至るおそれがある。

全車両、駆動モータを良品と交換する。(4WD車については後輪用駆動モータを交換する。)

識別：黄色のシールをモデルナンバープレートの右横に貼り付ける。
