## 改善箇所説明図

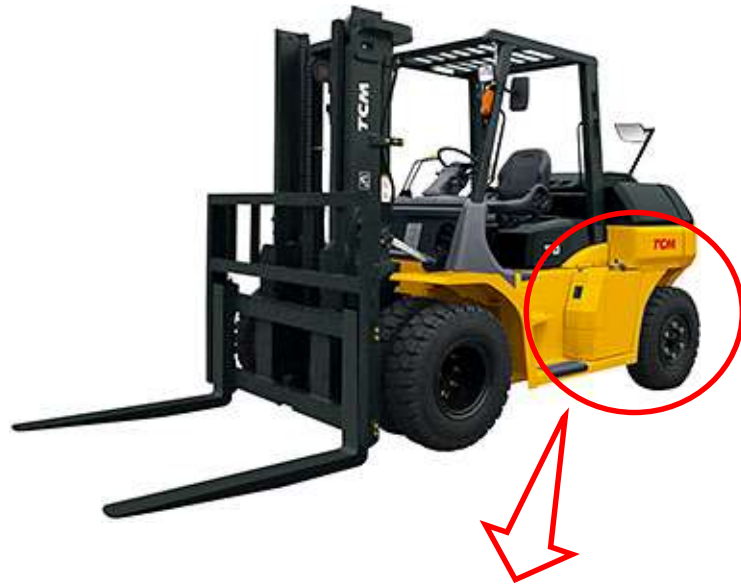
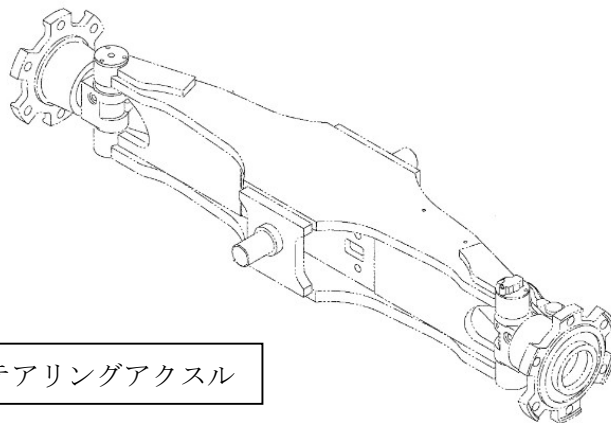
ステアリングアクスル

不 具 合 発 生 箇 所

フォークリフトのステアリングアクスルにおいて、ステアリングアクスル製造時の加工が不適切なため、正規寸法でないものがある。そのため最大舵角までハンドルを左方向に操作した場合、左後輪がステアリングアクスルに干渉するおそれがある。（保安基準第 11 条に抵触）

全車両、最大舵角時のステアリングアクスルと後輪の隙間を点検し、干渉している場合にはステアリングアクスルを良品に交換する。

は交換部品を示す。

識別：車台番号の末尾の右に白色ペイントを塗布する。
