## 改善箇所説明図

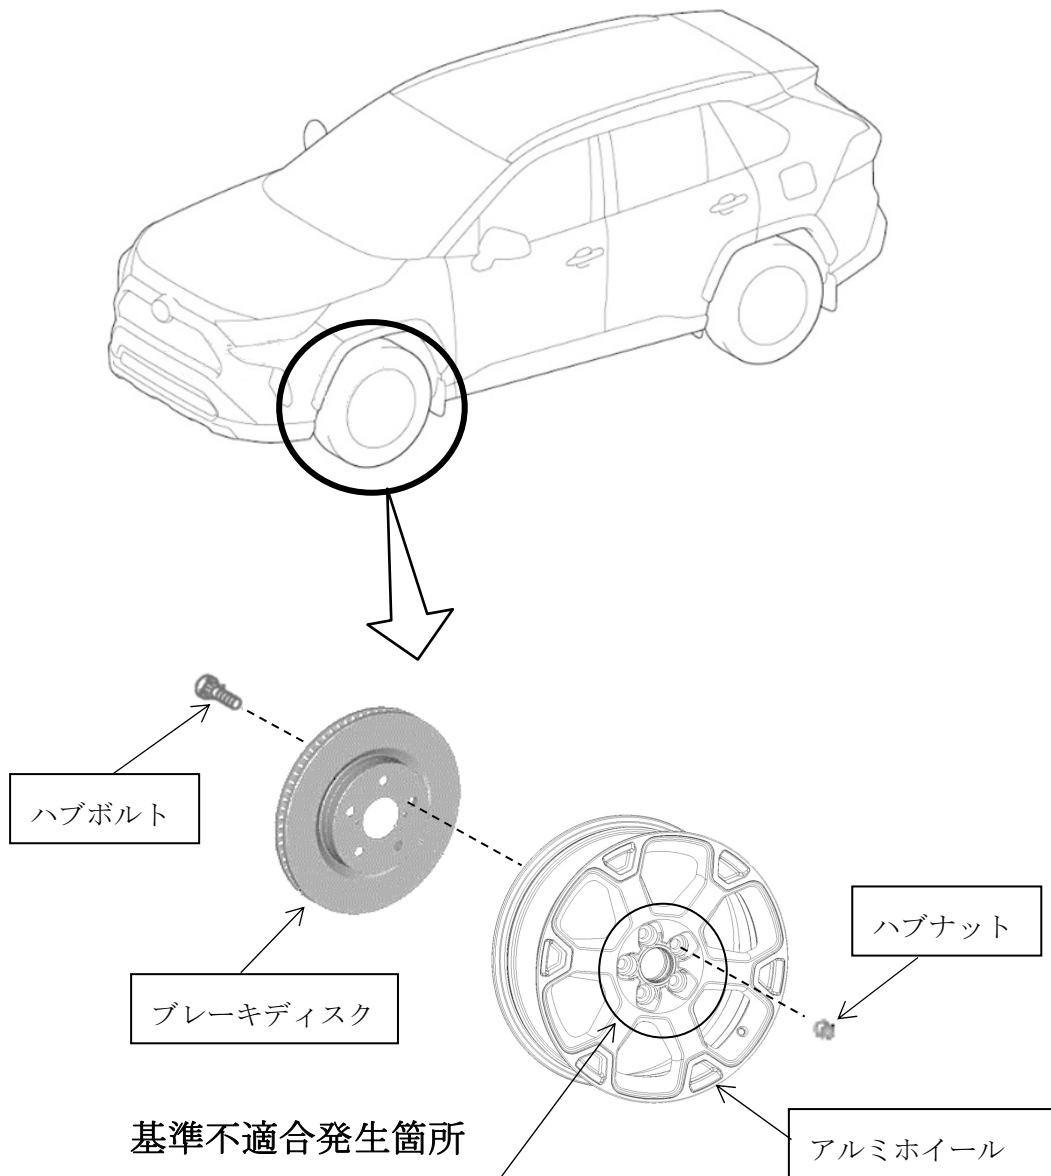
注：□ は交換部品を示す。

アルミホイール取付部において、ホイールの加工が不適切なため、締付面の寸法が不足してハブナットが底突きし、締結力が不足しているものがある。そのため、そのままの状態で行き続けると、異音が発生し、最悪の場合、タイヤが脱落するおそれがある。

全車両、アルミホイールの製造番号を点検し、該当する場合はホイールの取付部を確認して、寸法が不足しているものは当該ホイールを良品に、ブレーキディスク、ハブボルトおよびハブナットを新品に交換する。

識別：改善済車両には、車台番号の1桁目の上に黄色ペイントを塗布する。
