## 改善箇所説明図

### 【不具合の内容】

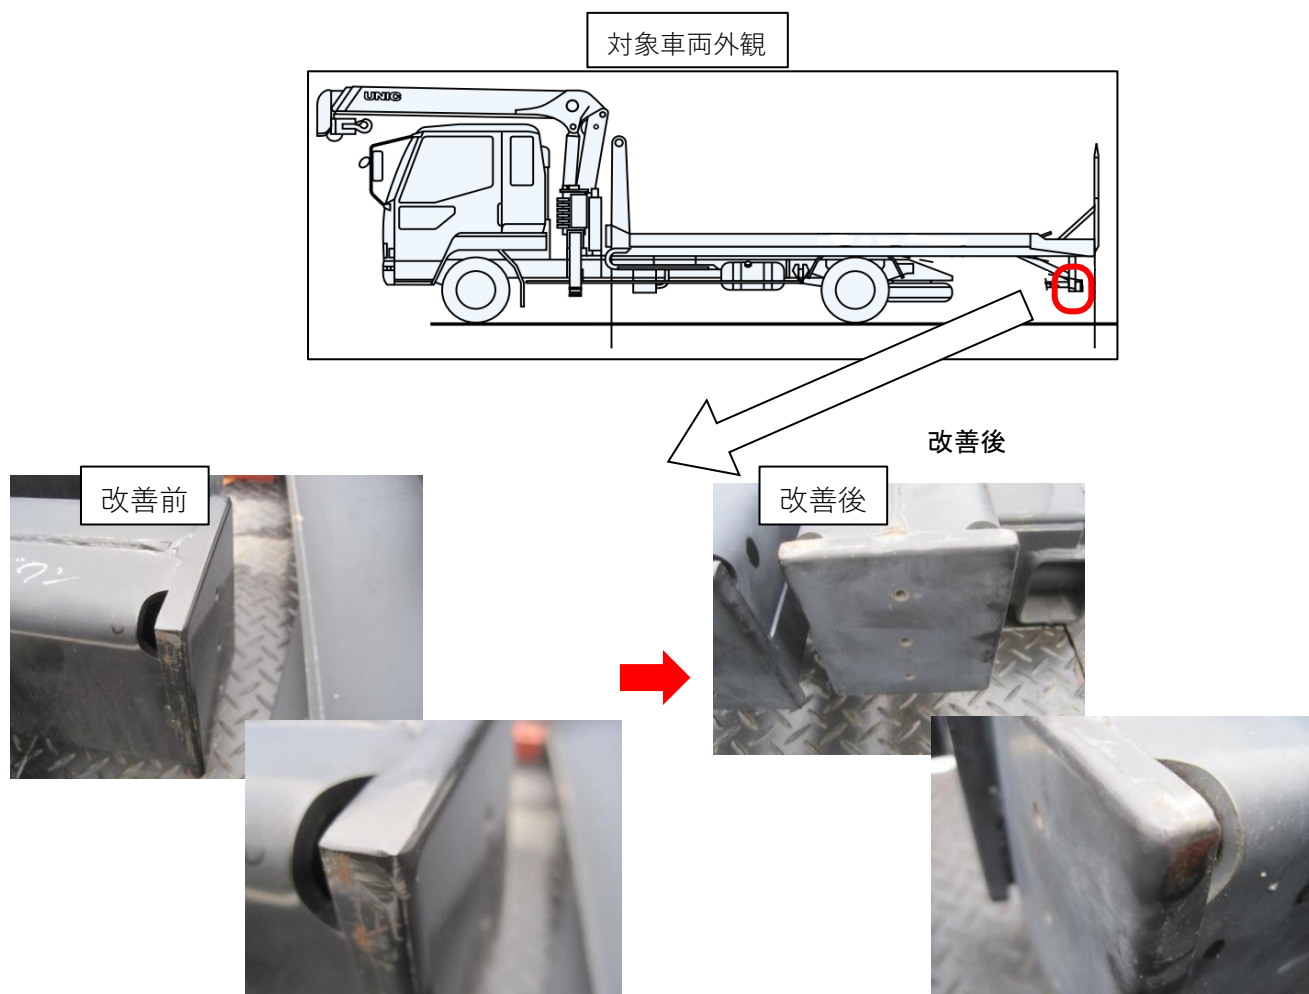
突入防止装置の両端に付帯しているキャップにおいて、製造指示及び管理が不適切なため、当該キャップ部分が曲率半径2.5mmに満たないものがある。そのため、突入防止装置の基準(UNR58)に適合していない。  
2021年5月にリヤバンパの審査にて認可を受け、量産を開始した以降の当該キャップを組込んだ全車両を対象に技術基準不適合のおそれがある。

全車両、当該キャップについて判定用検査治具を用いて確認し、必要に応じて曲率半径3.0mm以上となるよう補修する。
