## 改善箇所説明図

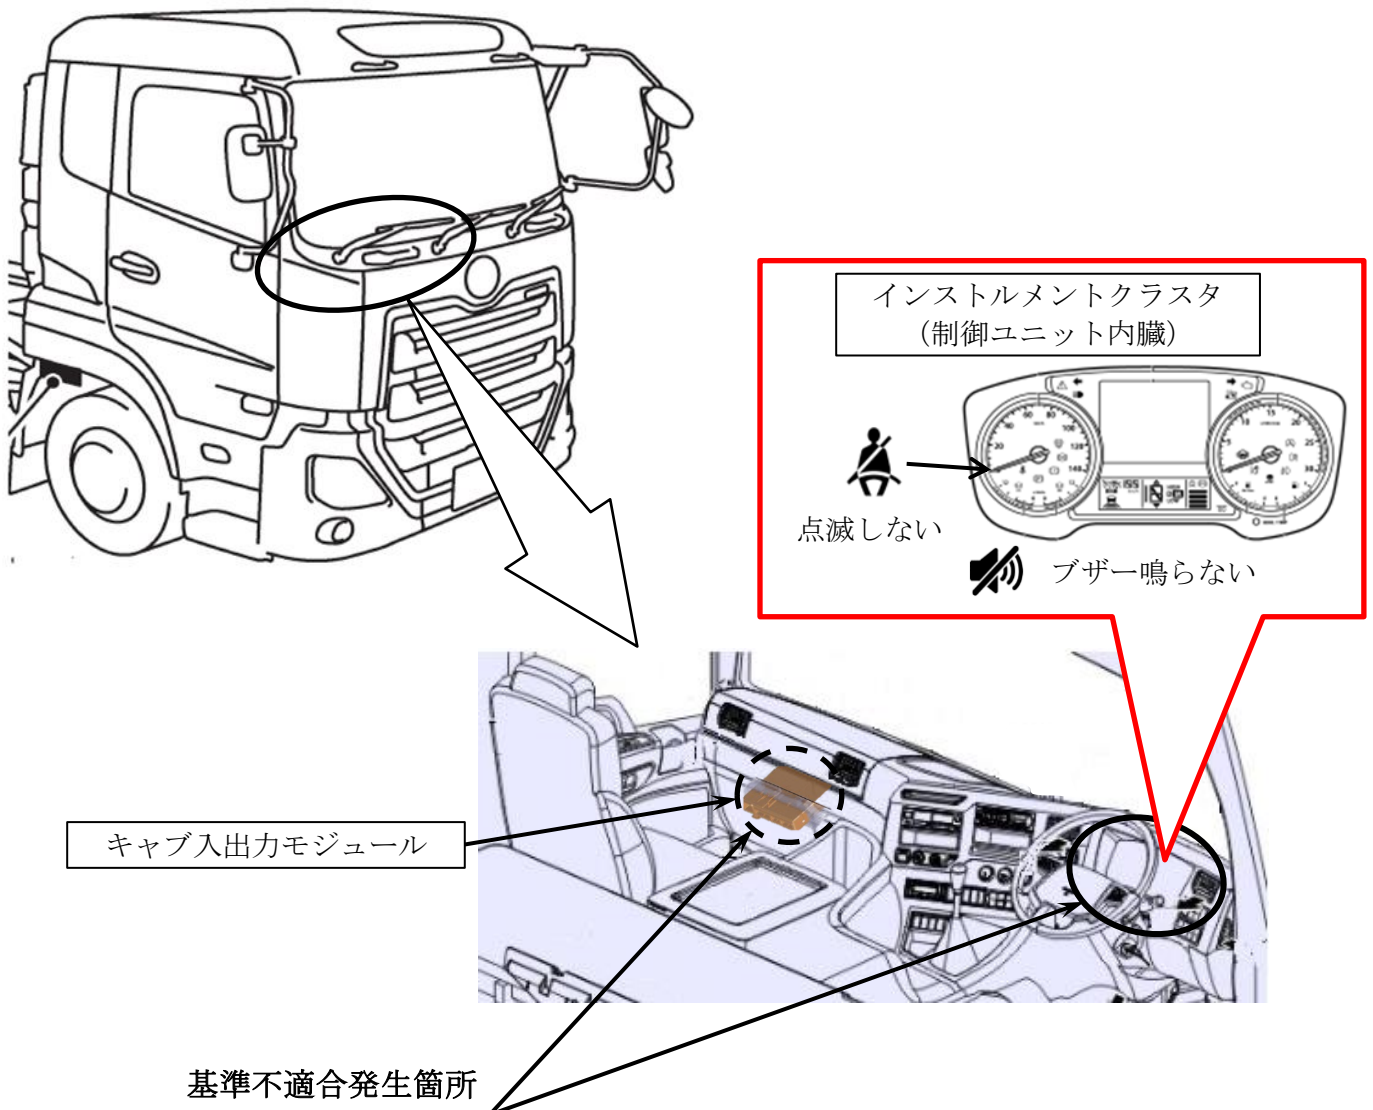
協定規則第16号（大型車のシートベルト非装着時警報装置）認可車両において、制御プログラムが不適切なため、車速が15 km/h以上の特定の条件でシートベルトを脱着すると、走行時に発報するシートベルト非装着警告灯の点滅（視覚警報）および警告音（聴覚警報）が正しく作動しない。そのため、保安基準第22条の3（シートリマインダ）に定める要件を満足しない。

全車両、インストルメントクラスタのシートベルト警報制御プログラムを対策仕様に修正およびキャブ入出力モジュールの着座判定閾値のパラメータを書き換える。

識別：作業完了車には、助手席側ステップ部VINプレート右下端に青色ペイントを塗布する。
