## 改善箇所説明図

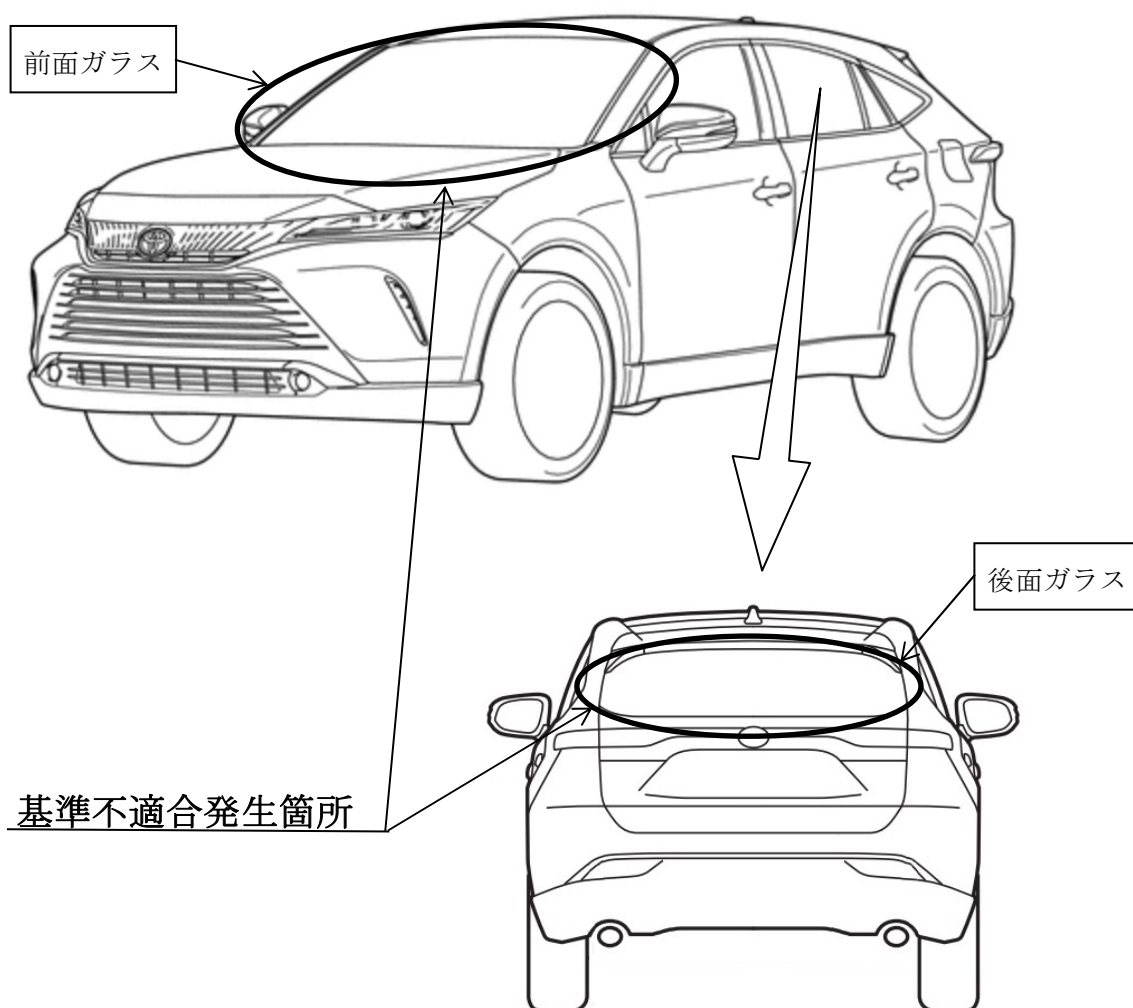
注：□ は交換部品を示す。

前面および後面ガラスにおいて、接着工程の管理が不適切なため、接着が不十分なものがある。そのため、そのままの状態で使用を続けると、車両振動等により接着が剥がれて車室内へ水が浸入し、最悪の場合、ガラスが脱落するおそれがある。

全車両、当該ガラスを新品に交換する。

識別：改善済車両には車台番号のハイフンの上に黄色ペイントを塗布する。
