## 改善箇所説明図

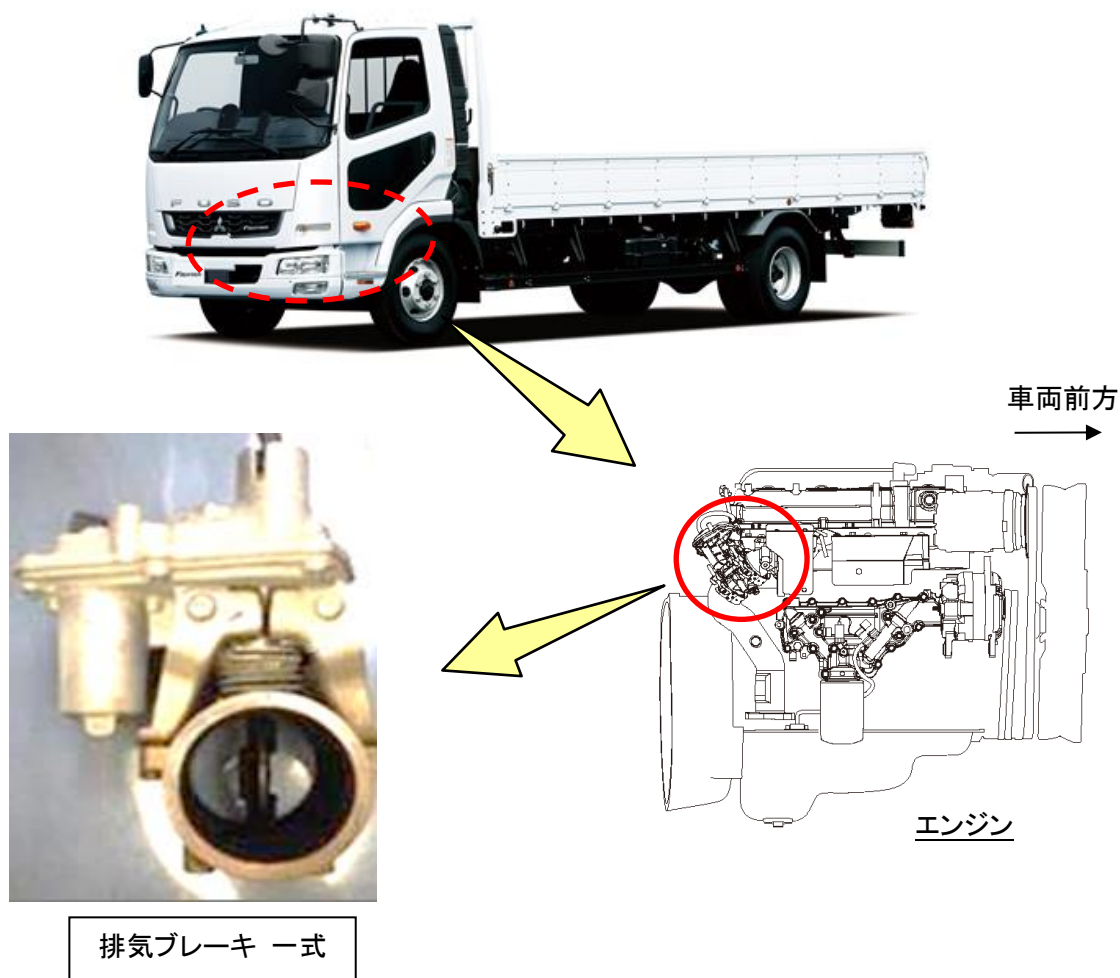
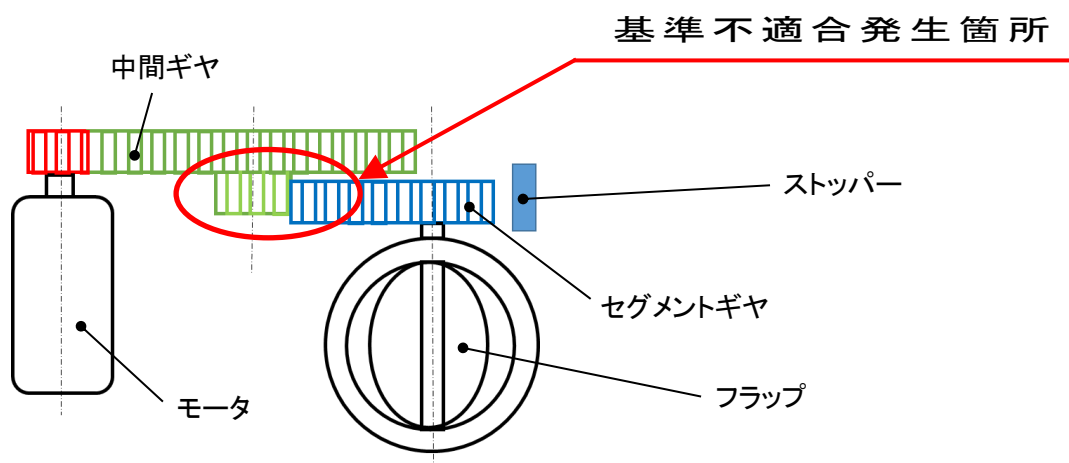
4V20 型エンジンを搭載したトラックの排気ブレーキにおいて、エンジン ECU の制御プログラムが不適切なため、排気ブレーキ駆動用ギヤがストッパーに対して想定を超える速度で当たることがある。そのため、当該事象が繰り返されると排気ブレーキ駆動用ギヤ及び中間ギヤが破損して排気ブレーキが不作動になり、エンジン制御警告灯が点灯する。

全車両、エンジン ECU の排気ブレーキ制御プログラムを対策品に書き換えると共に、排気ブレーキ一式を新品に交換する。

識別：作業完了車には、排気ブレーキ上面に白色ペイントを塗布する。
