## 改善箇所説明図

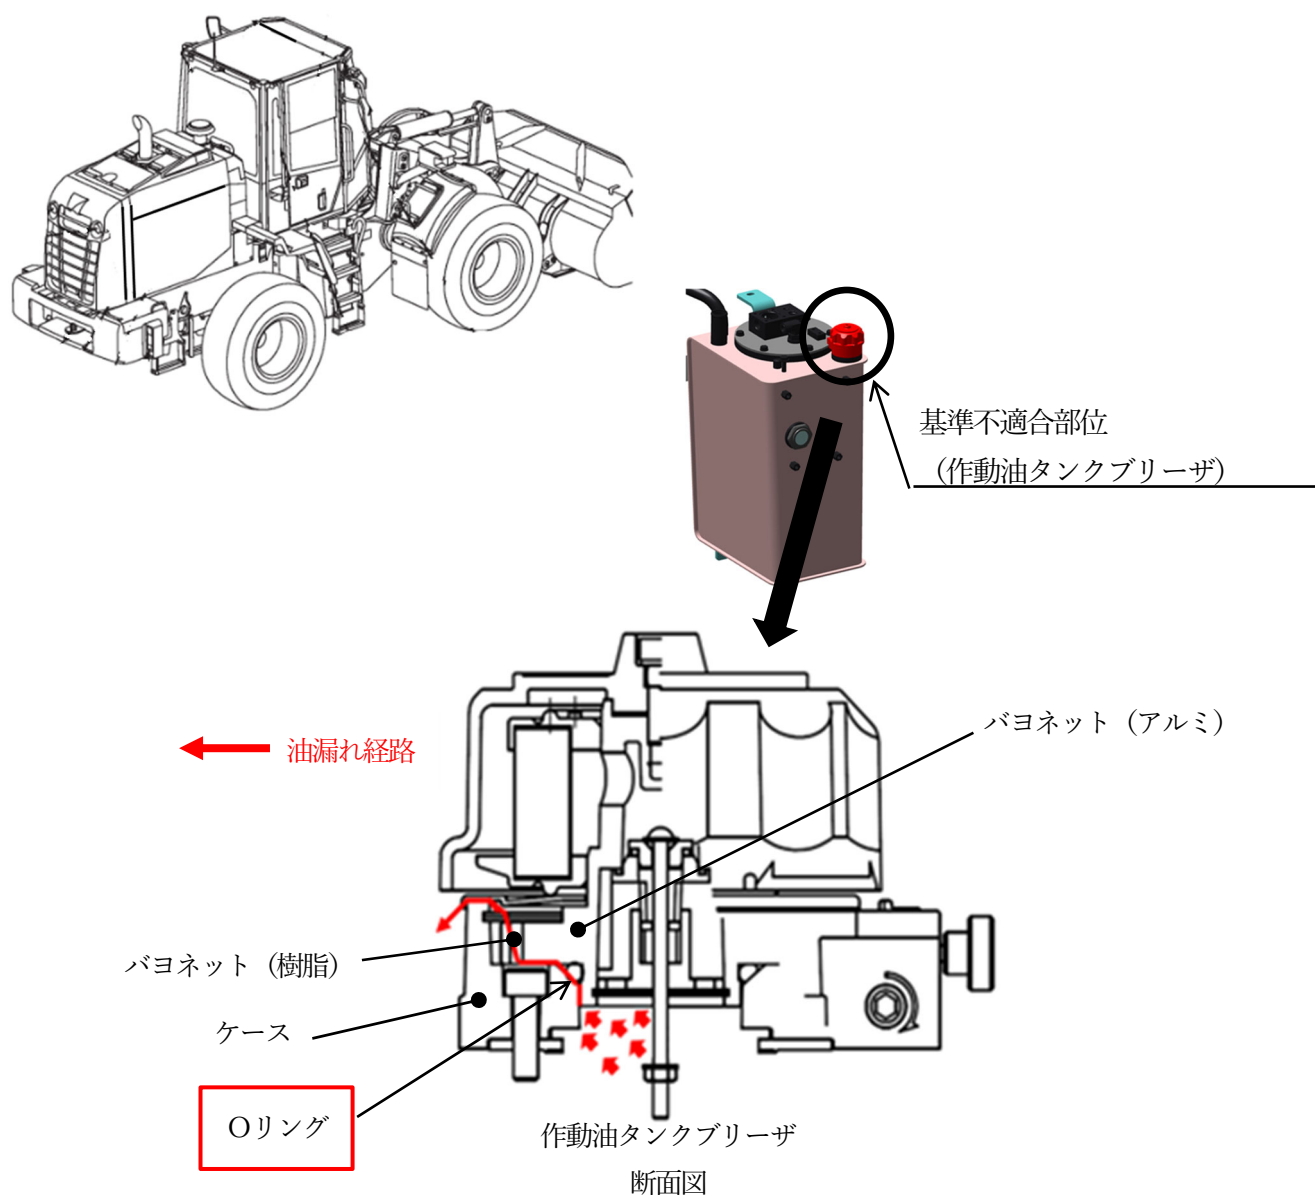
注： Oリング は、交換部品を示す。

ショベル・ローダの作動油タンクブリーザにおいて、カバーとケースを密着させる溝の寸法管理が不適切なため、ケース部のバヨネット（樹脂）とカバー部のバヨネット（アルミ）に隙間が生じているものがある。そのため、Oリングで隙間を十分に埋めることができなくなり、そのまま使用を続けると、作動油タンクの内圧により作動油が著しく漏れることがある。

改善措置の内容：全車両、Oリングを対策品に交換する。

識別：キャブ内のヒューズボックスカバーの裏面に薄緑のペイントを塗布する。
