## 改善箇所説明図

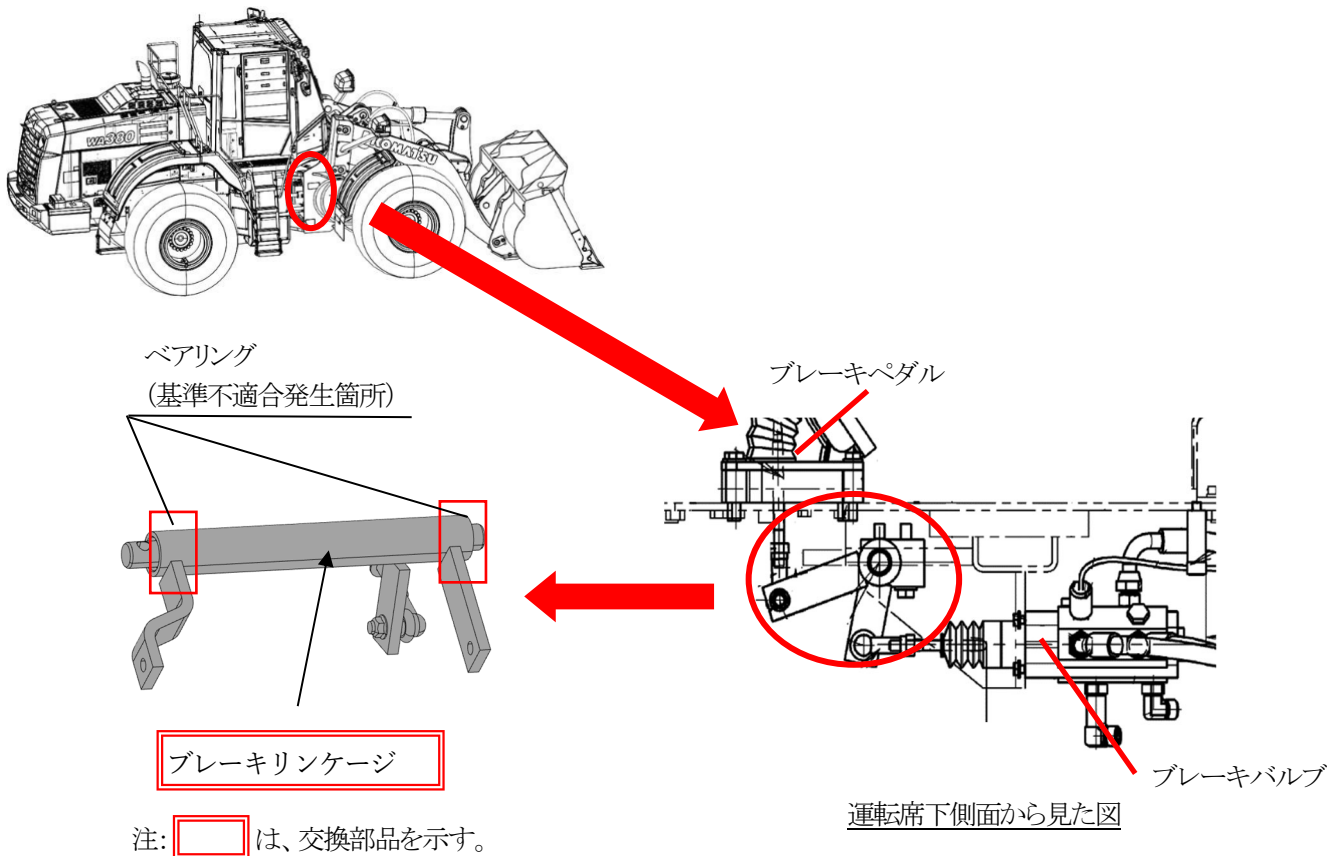
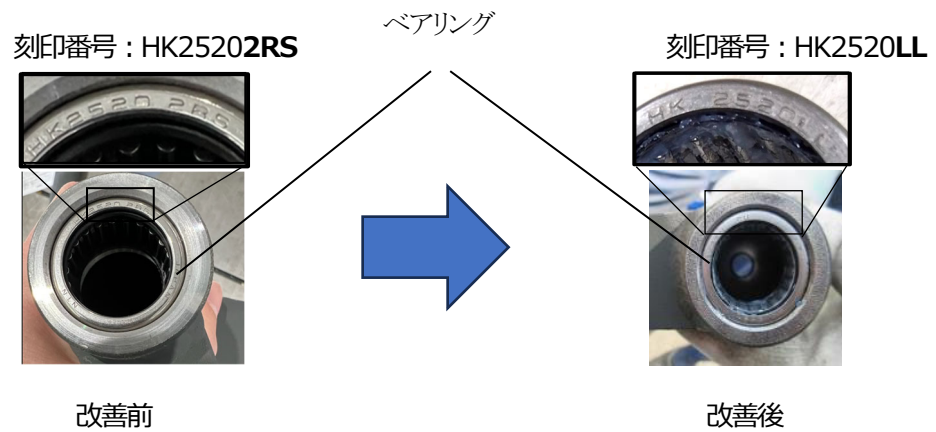
ショベル・ローダにおいて、ブレーキリンケージのベアリングに正規品と異なるものを組付けたものがある。そのためブレーキ操作を繰り返すとベアリングが固着してブレーキリンケージが動きにくくなり、最悪の場合、制動距離が増加するまたはブレーキを引かずおそれがある。

全車両、正規のベアリングを装着したブレーキリンケージに交換する。

識別：キャブ内のヒューズボックスカバーの裏面に緑のペイントを塗布する。
