## 改善箇所説明図

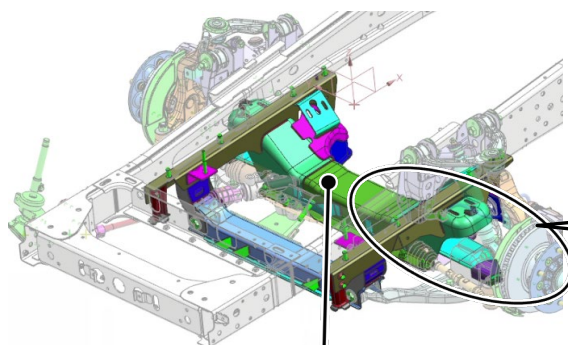
前輪緩衝装置全体図

サスペンションクロスメンバ

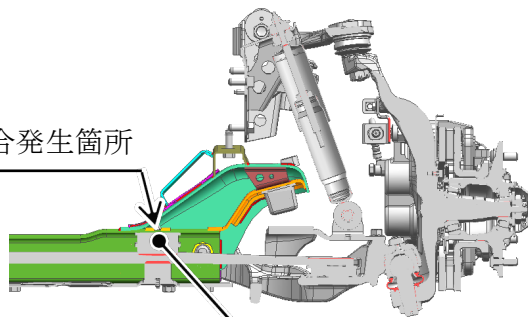
基準不適合発生箇所

アップアマウントラバー

小型トラックの前輪緩衝装置において、サスペンションクロスメンバの耐久性が不足しているため、フロントリーフスプリングのアップアマウントラバーの取付部に亀裂が生じることがある。そのため、そのまま使用を続けると、当該部が破損して車両が傾き、最悪の場合、走行安定性が損なわれるおそれがある。

全車両、サスペンションクロスメンバを点検し、亀裂のあるものはサスペンションクロスメンバを対策品に交換し、亀裂のないものは補強板を追加しアップアマウントラバーを対策品に交換する。
