## 改善箇所説明図

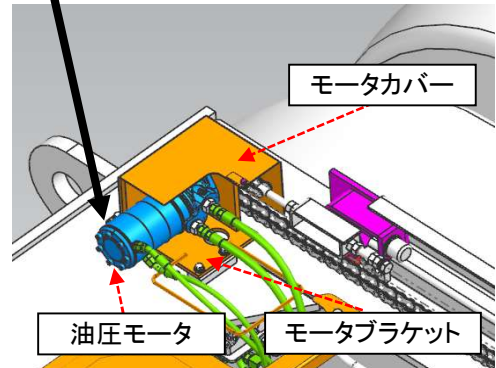
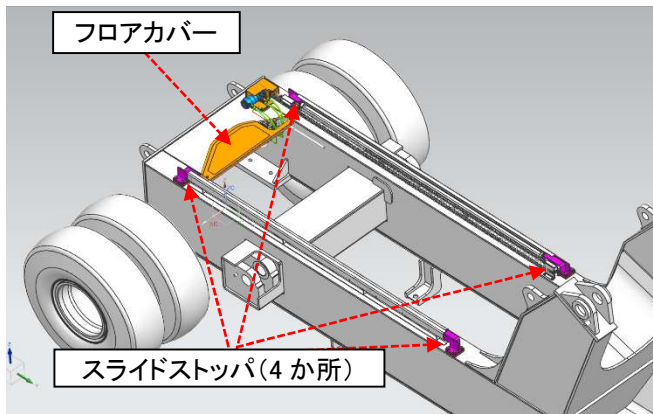
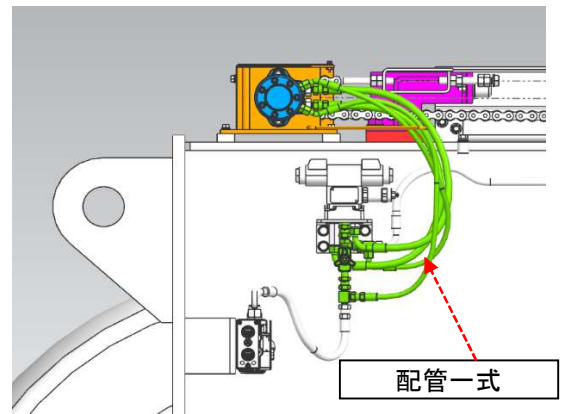
基準不適合発生箇所

フォーク・ローダの運転者室（キャビン）の位置を保持する油圧モータにおいて、油圧回路へエアや不純物等の混入により空転する場合がある。そのため、制動時にキャビンがレール上を滑走し、スライドストッパに衝突することがある。最悪の場合、スライドストッパが破断してキャビンが車体から落下する。

全車両、油圧モーター式とスライドストッパを対策品に交換し、キャビンコントローラーのソフトウェアを変更する。

識別: 車台番号の末尾の右に白色ペイントを塗布する。
