# 改善箇所説明図

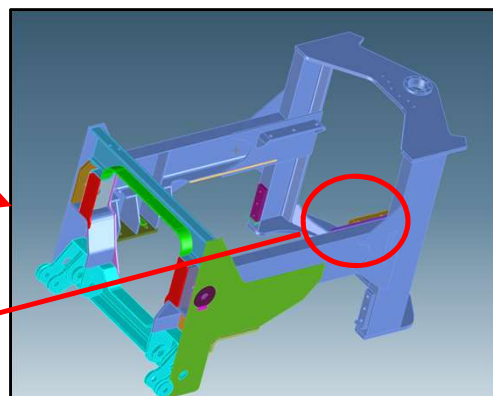
不適合車枠

亀裂 基準不適合発生箇所

ロータリ除雪車の車枠において、車枠強度が不足しているため、車枠に亀裂が発生することがある。  
そのため、そのまま使用を続けると、亀裂が進行し、最悪の場合、車枠が折損するおそれがある。
